Raportti homekoirakartoituksesta

Aapiskuja 15, 62800 Vimpeli

29. maaliskuuta 2021
Tekijä: Henna Karihtala

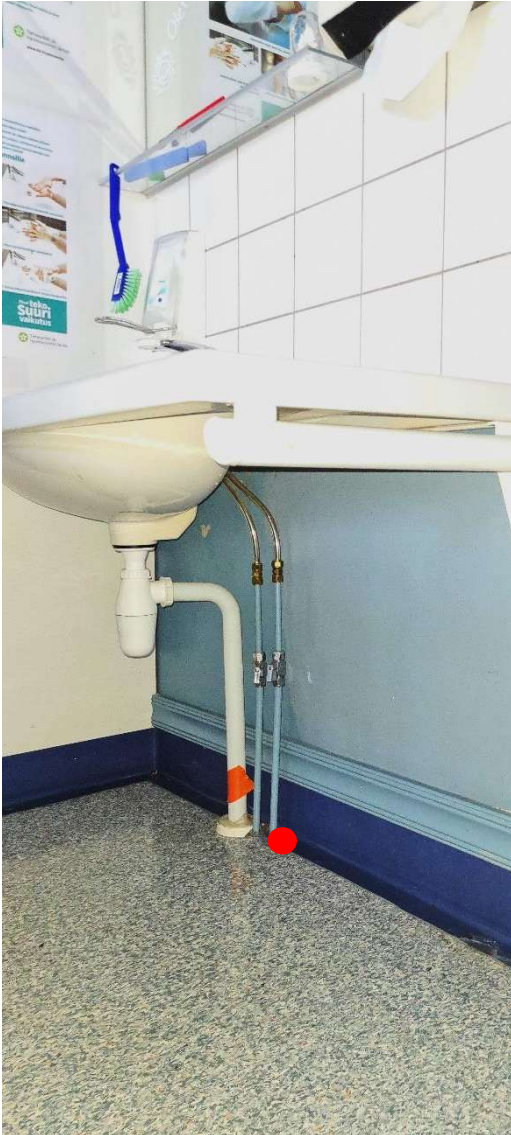
Luokka 4.

1. Ilmaisu putkien läpivientien kohdille

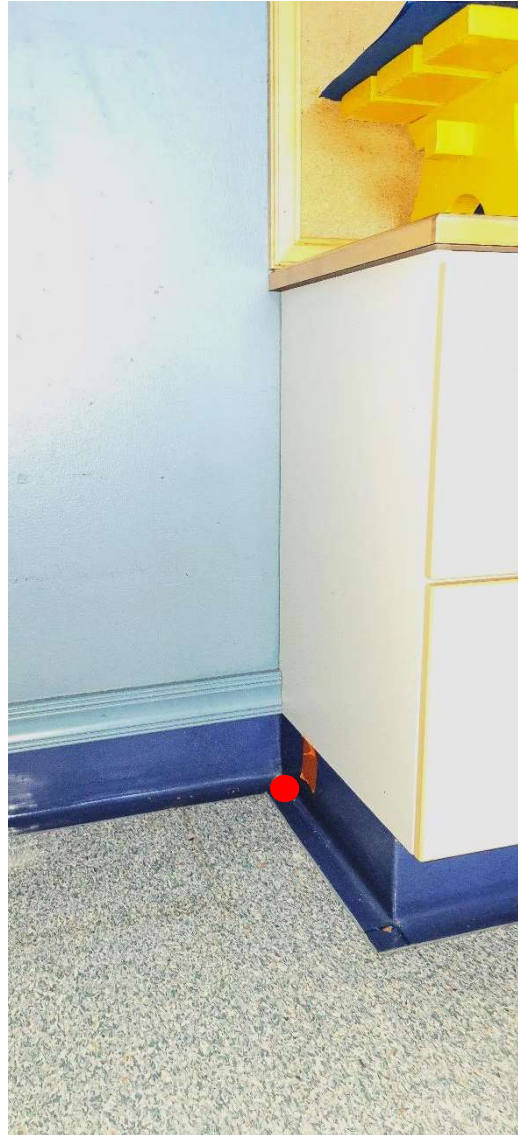
2. Ilmaisu lattian ja sokkelin liitoskohtaan

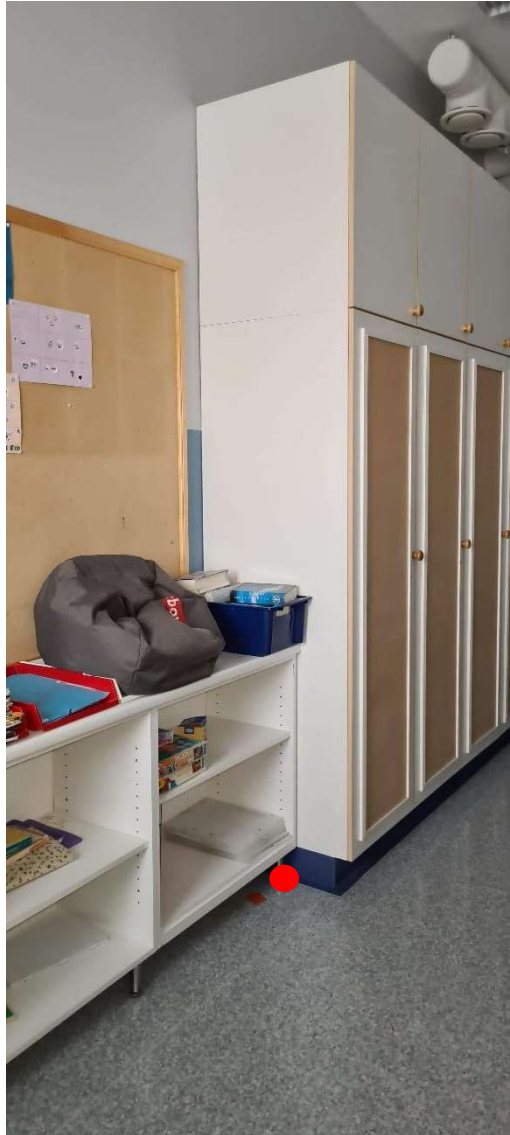
Luokka 5.

3. Ilmaisu lattian ja sokkelin liitoskohtaan

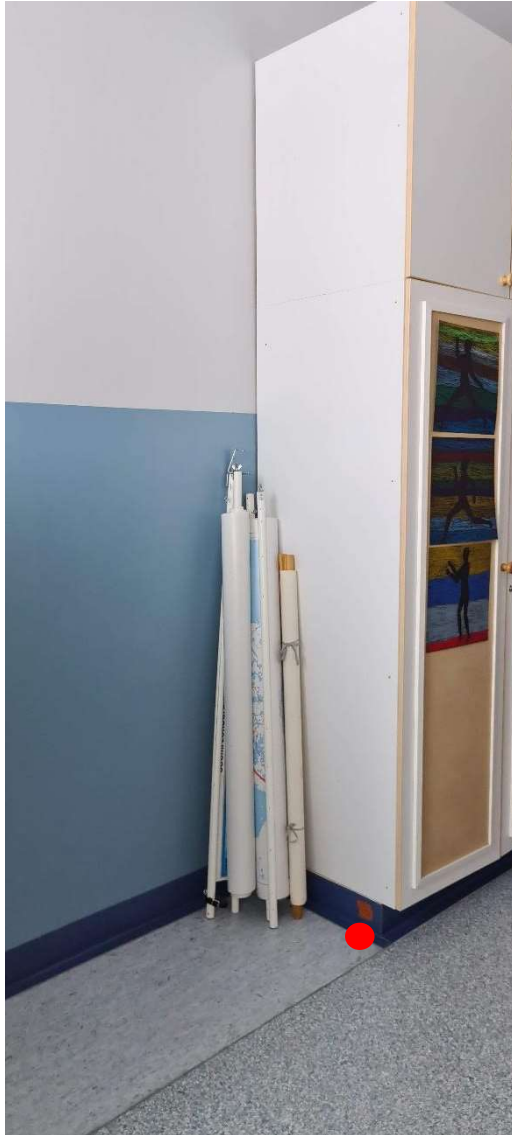
Luokka 6.

4. Ilmaisu lattian ja sokkelin liitoskohtaan

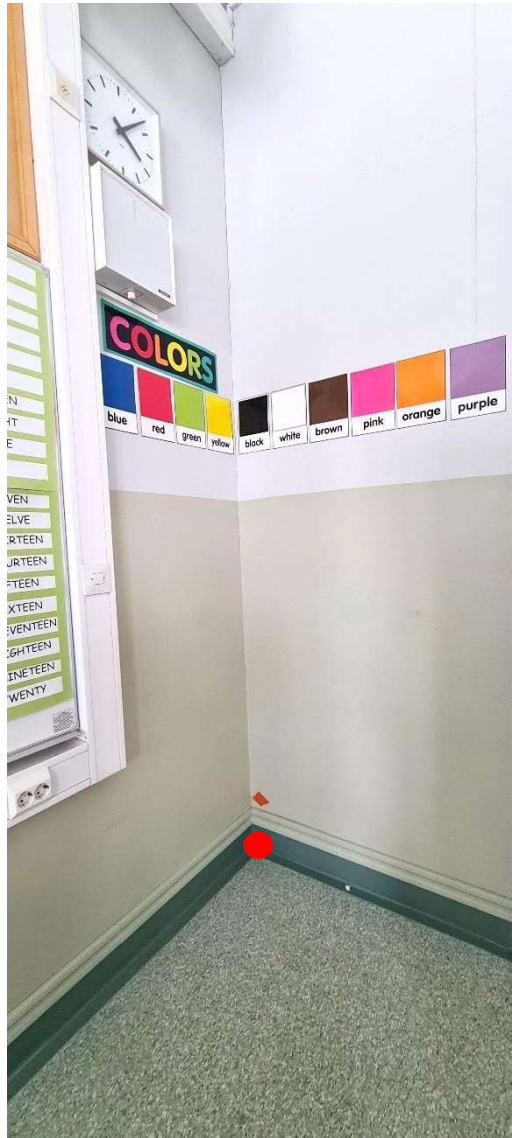
Luokka 3.

5. Ilmaisuu lattiaan ja ulkoseinän / koteloinnin liitoskohtaan

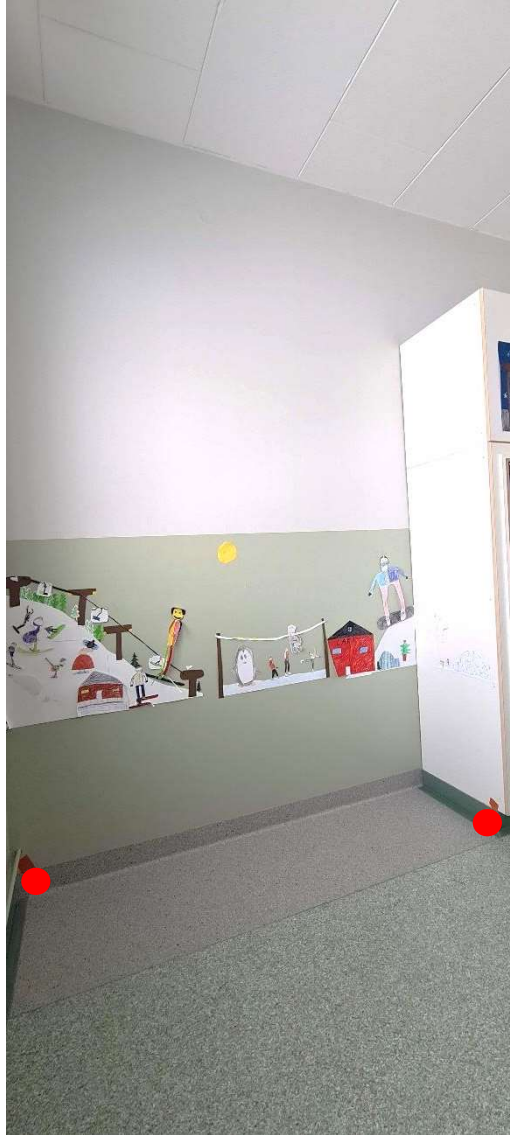
Luokka 2.

6. Ilmaisu lattia ja koteloinnin liitoskohtaan sekä putkien läpivientien kohdille

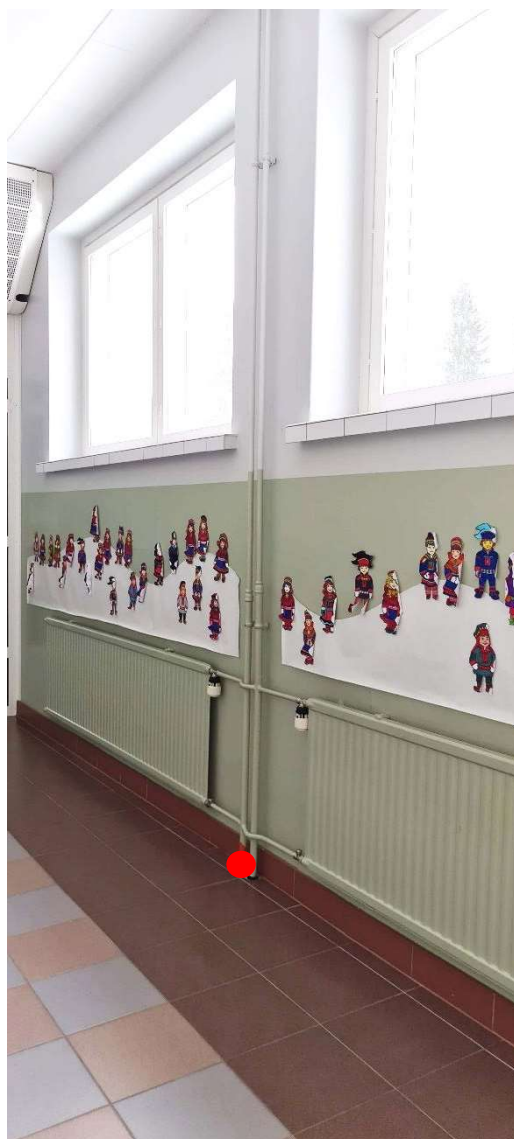
Käytävä

7. Ilmaisu putkien läpivientien kohdille

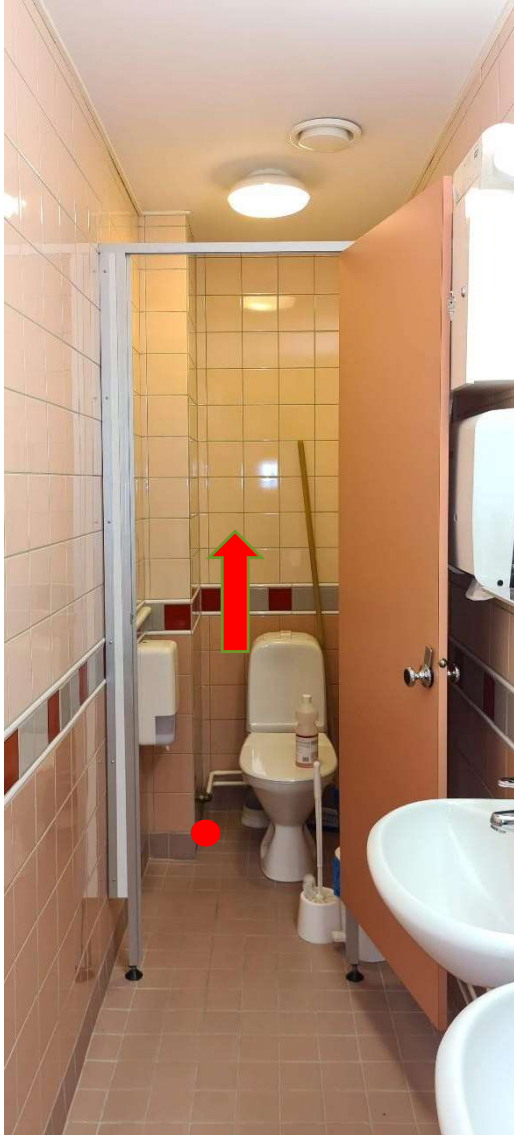
Opettajien wc-tila

8a. Ilmaisu wc:n seinään, putkien läpivientien kohdille

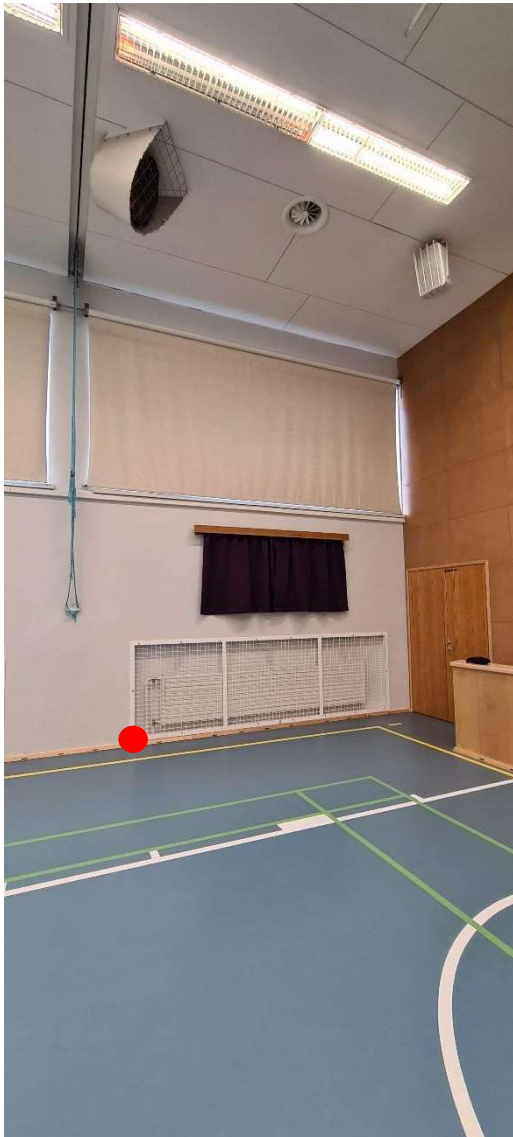
Liikuntasali

9. Ilmaisu lattian ja ulkoseinän liitoskohtaan /
putken läpiviennin kohdalle

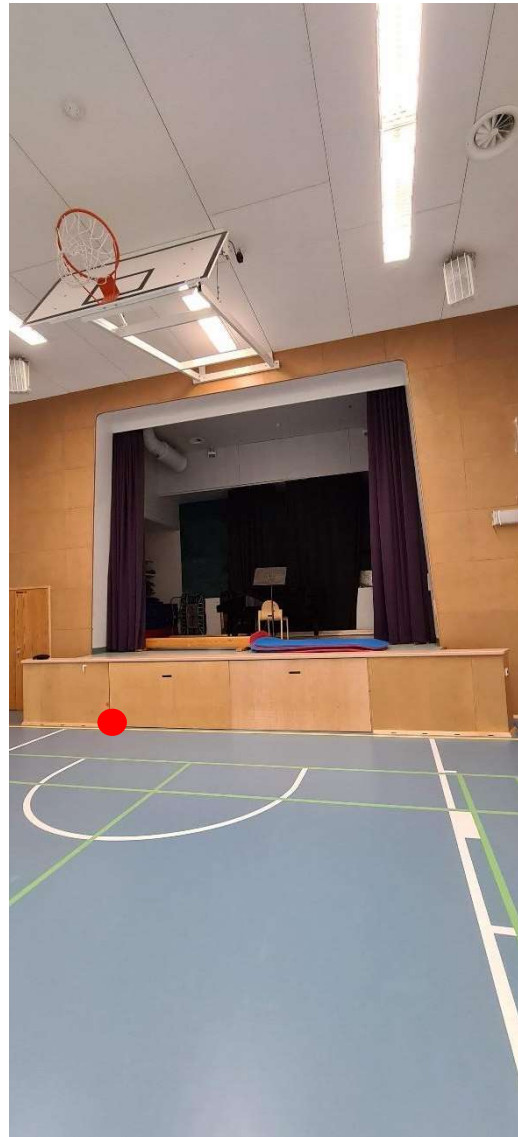
10. Ilmaisu näyttämön alaosan ja lattian liitoskohtaan
(alla tuolien säilytyspaikka, jossa havaittiin
rakennusjätettä)

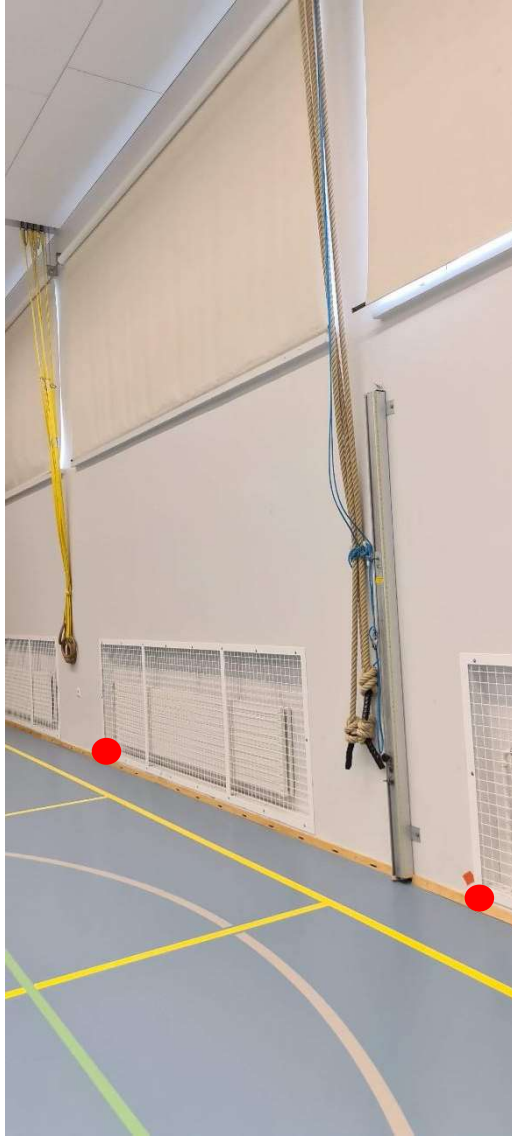
11. Ilmaisut lattian ja ulkoseinän liitoskohtiin / putkien läpivientien kohdille

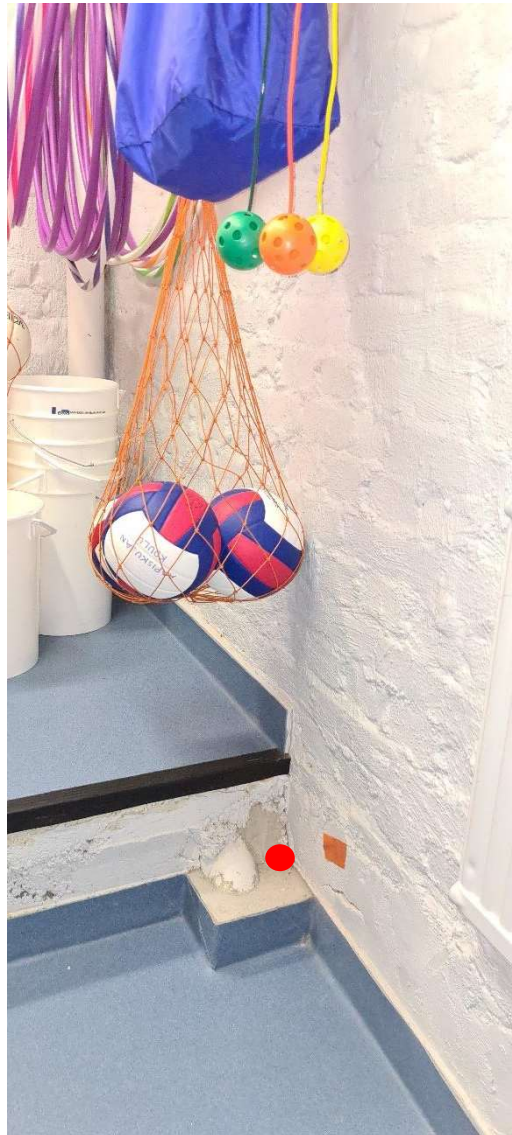
Varasto

12. Ilmaisu lattiaan, läpiviennin kohdalle

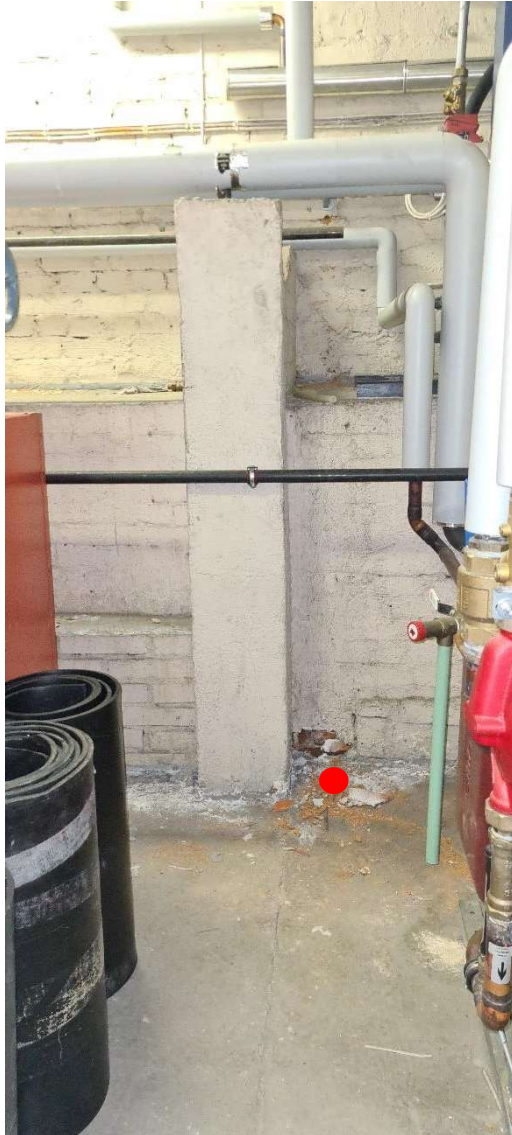
Lämpökeskus

13. Ilmaisu lattian ja seinän liitoskohtaan

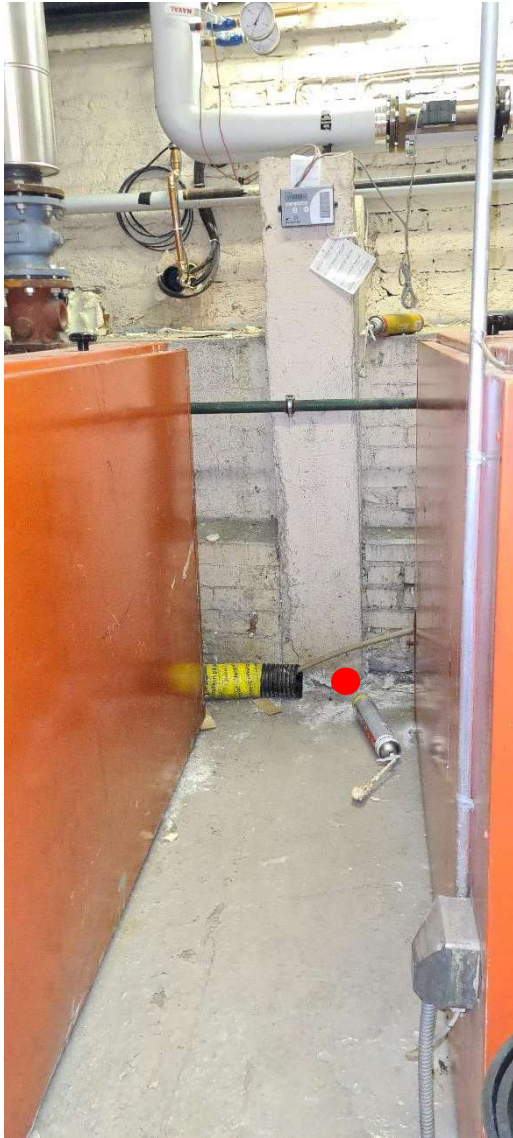
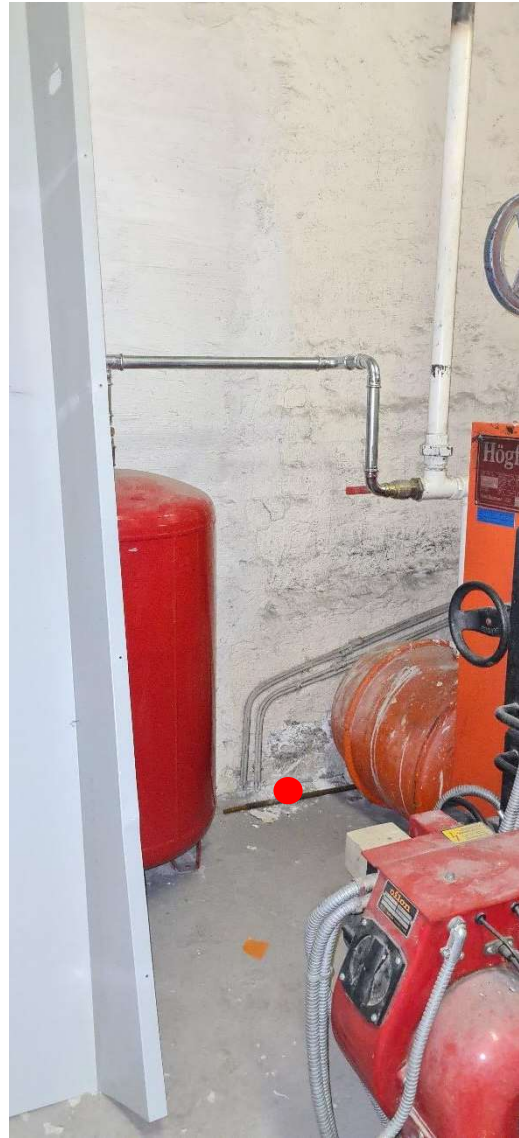
14. & 15. Ilmaisut lattian ja seinien liitoskohtiin

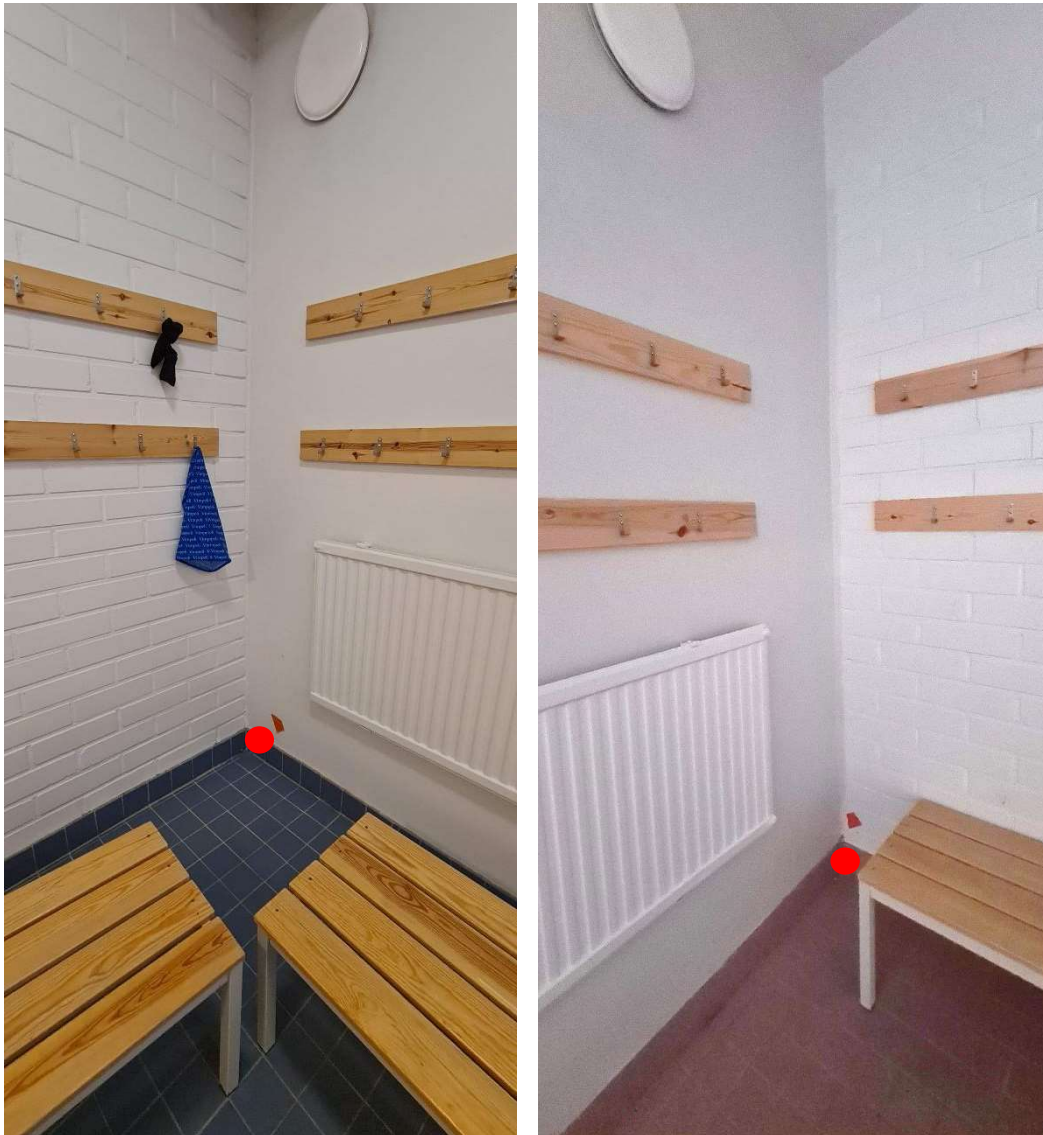
Pukuhuoneet

16. & 17. Ilmaisut lattioiden ja maanvastaisten seinien liitoskohtiin

- molempien ilmaisukohtien yläpuolella korvausilmaventtiilit ulkoseinässä

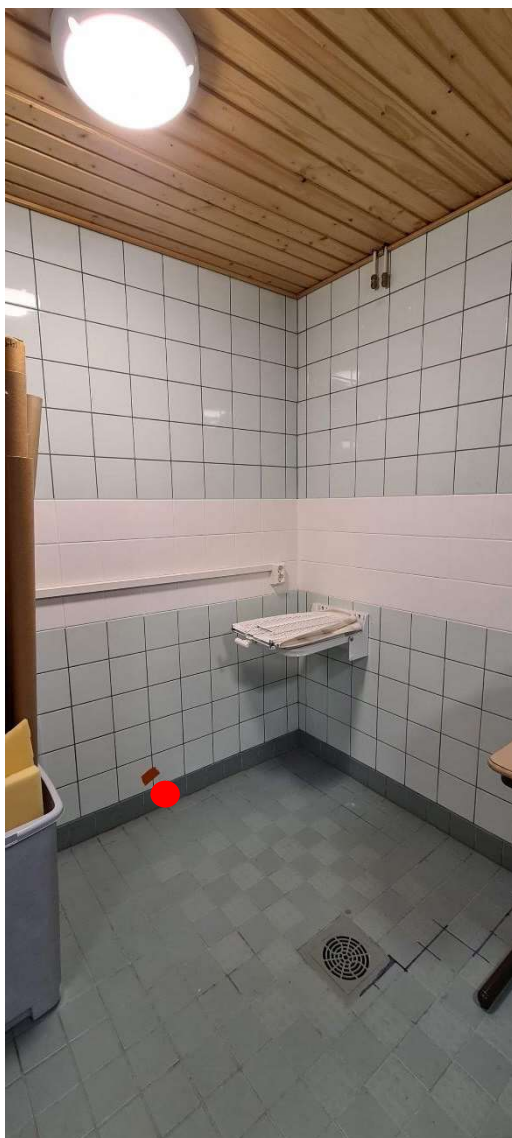
Tyttöjen käsityöluokan varasto (ent.pesuhuone)

18. Ilmaisu varaston lattian ja maanvastaisen seinän liitoskohtaan

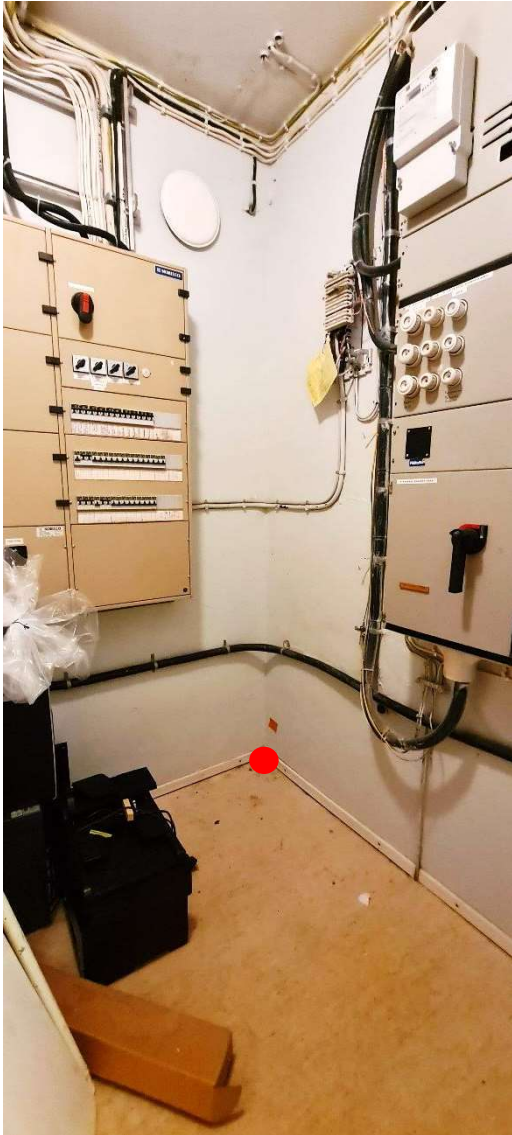
Sähköpääkeskus & siivouskomero

19. Ilmaisu maanvastaiseen ulkonurkkaan

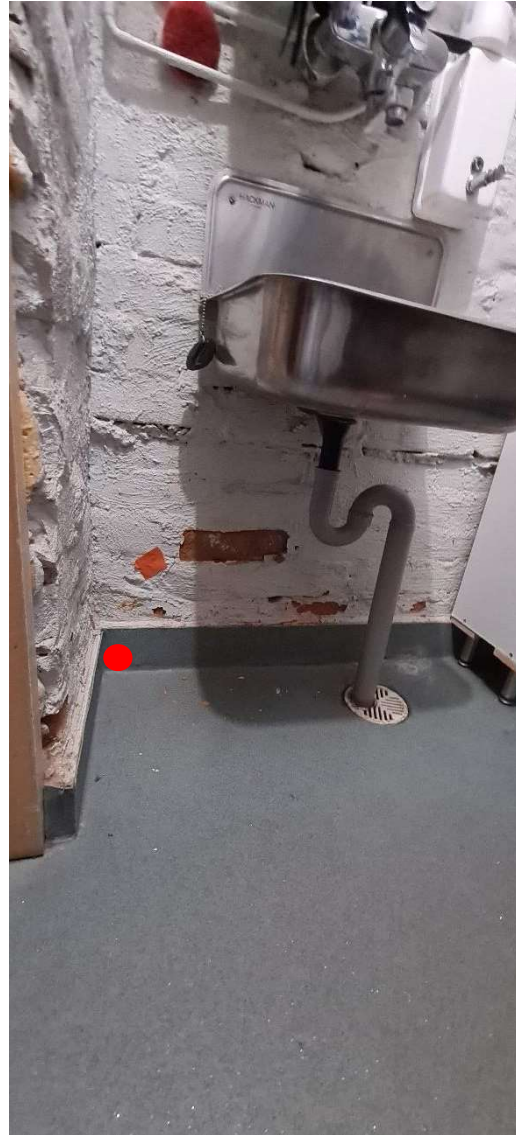
20. Ilmaisu maanvastaisen seinän ja lattian
liitoskohtaan

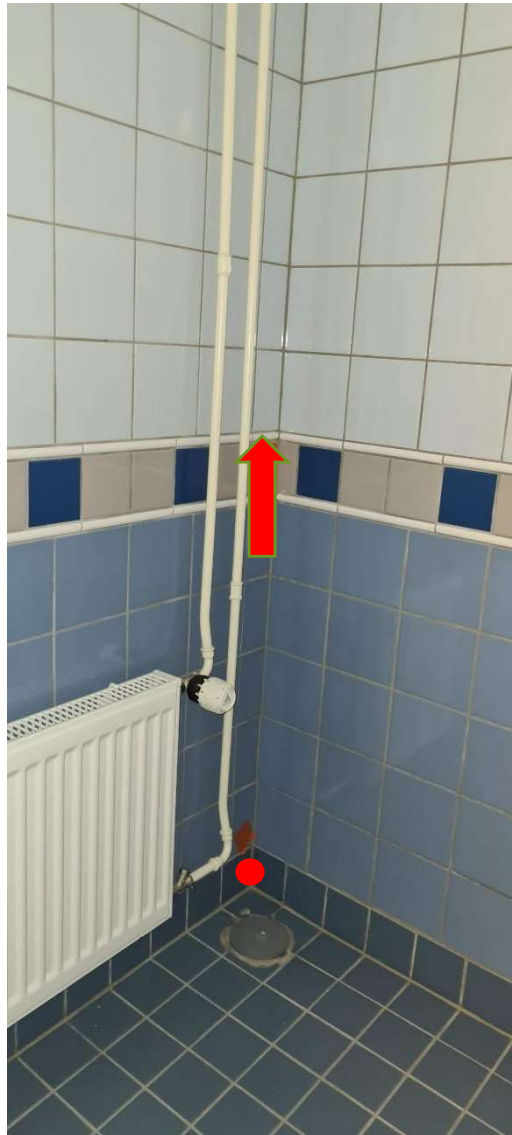
Poikien wc

21. Ilmaisu maanvastaiseen ulkonurkkaan / tulpatun viemäriputken kohdalle

- koira nousi ylemmäs nuolen osoittamassa kohdassa, joten on huomioitava, että mikrobiperäistä hajua tulee mahdollisesti myös ylempää rakenteesta

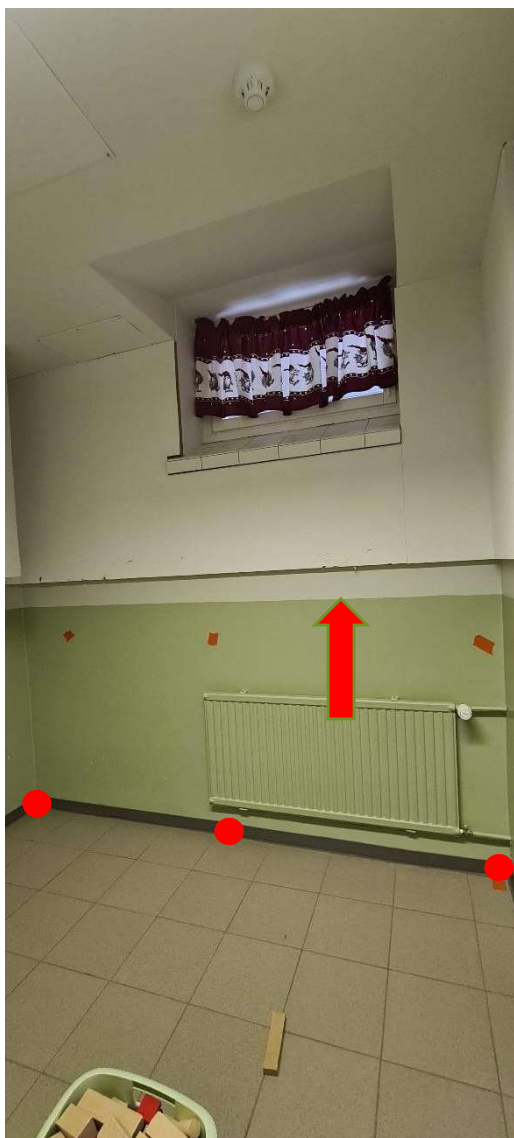
Lepotila & erityisluokka

22. Ilmaisut lattian ja maanvastaisen seinän liitoskohtiin

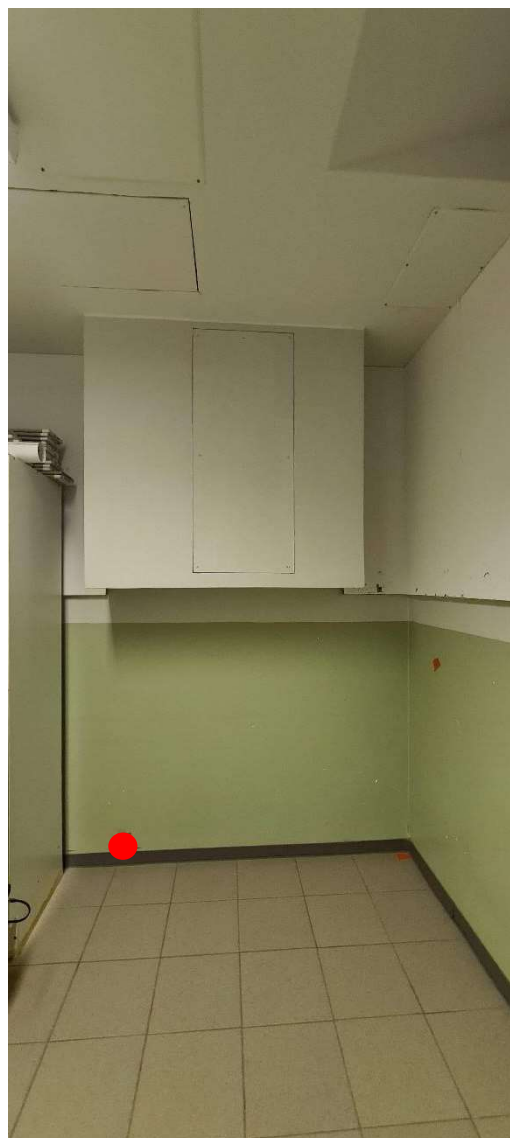
23. Ilmaisuus lattian ja väliseinän liitoskohtaan

- koira pyrki nousemaan ylemmäs nuolen osoittamassa kohdassa, joten on huomioitava, että mikrobiperäistä hajua saattaa tulla myös ylempää rakenteesta

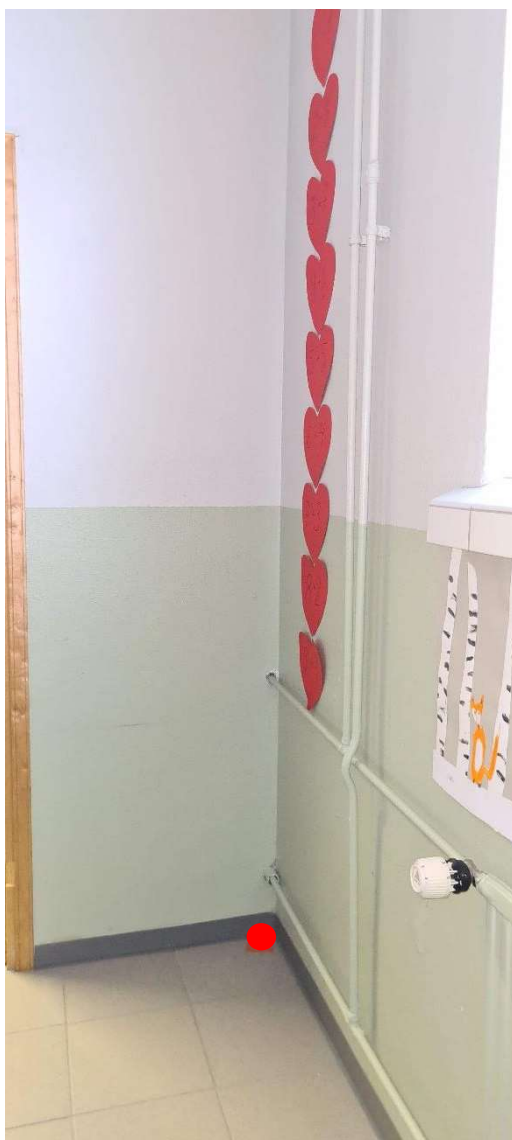
24. Ilmaisu luokan lattian ja maanvastaisen seinän liitoskohtaan

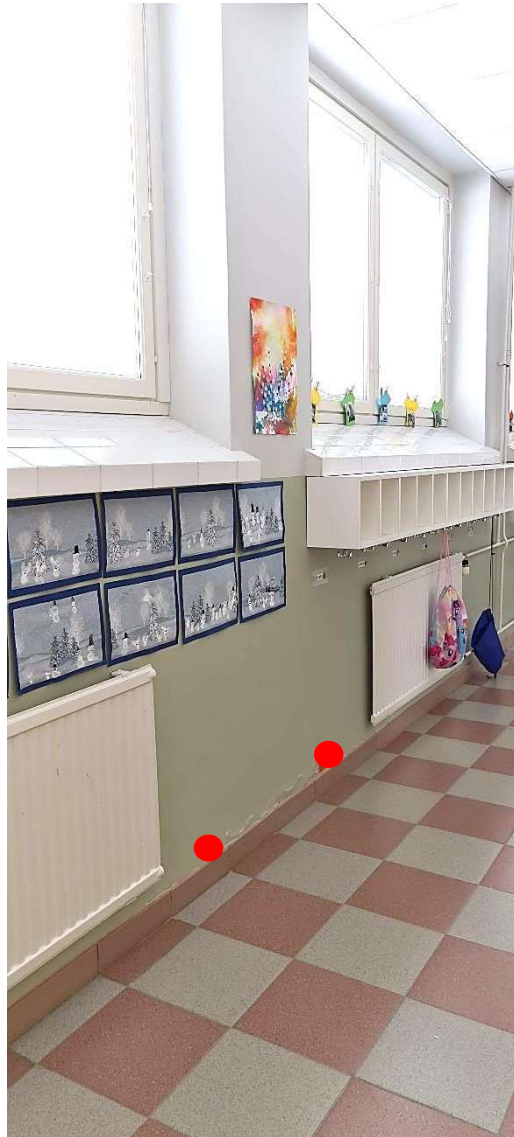
Käytävä

25a. Ilmaisut lattian ja ulkoseinän liitoskohtiin

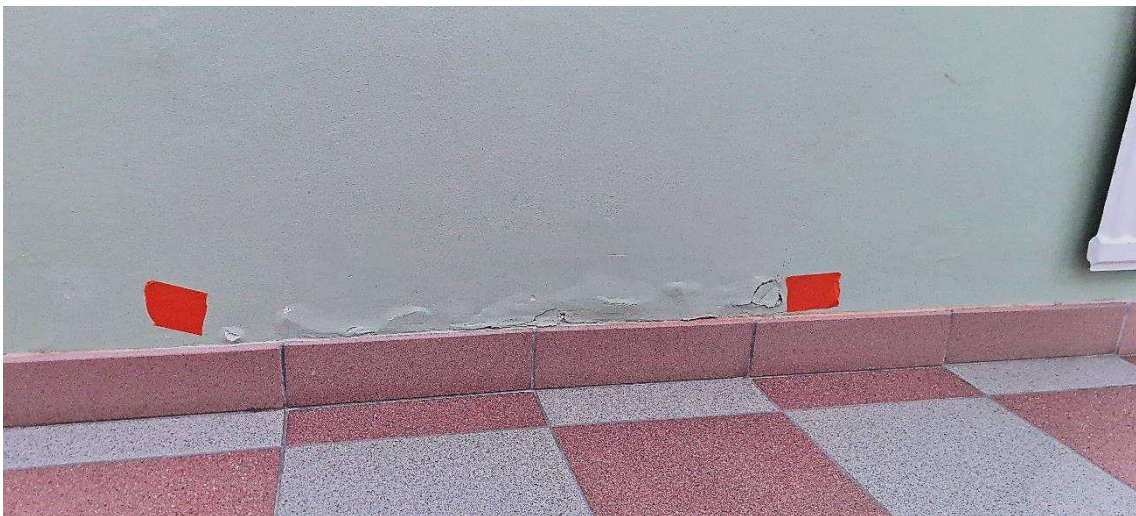
25b. Seinän alaosassa maali kupruilee

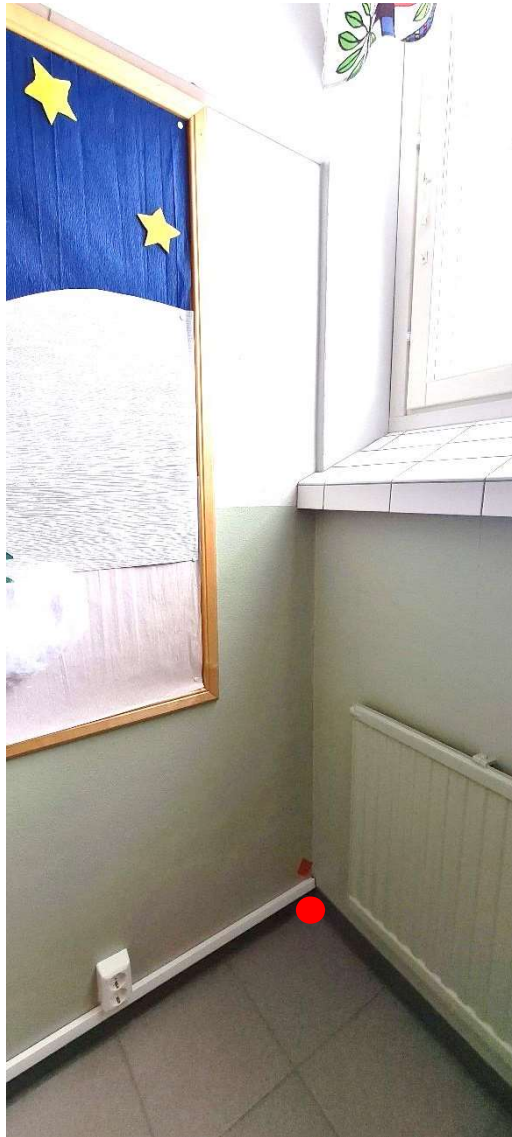
Luokka 029.

26. Ilmaisu lattian ja maanvastaisen seinän liitoskohtaan

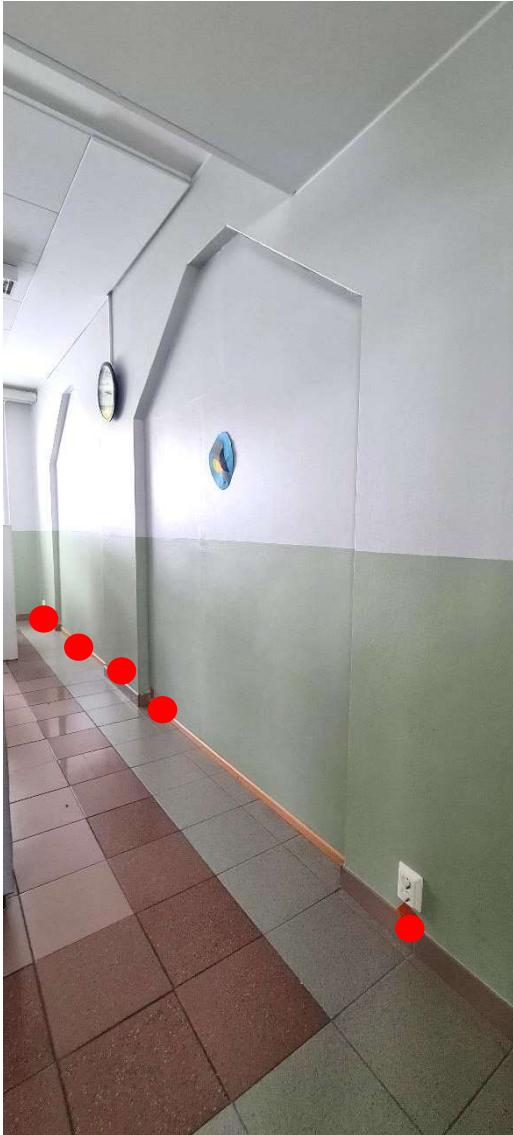
Ruokalasta väliseinällä erotettu tila

27. Ilmaisut lattian ja väliseinän liitoskohtiin

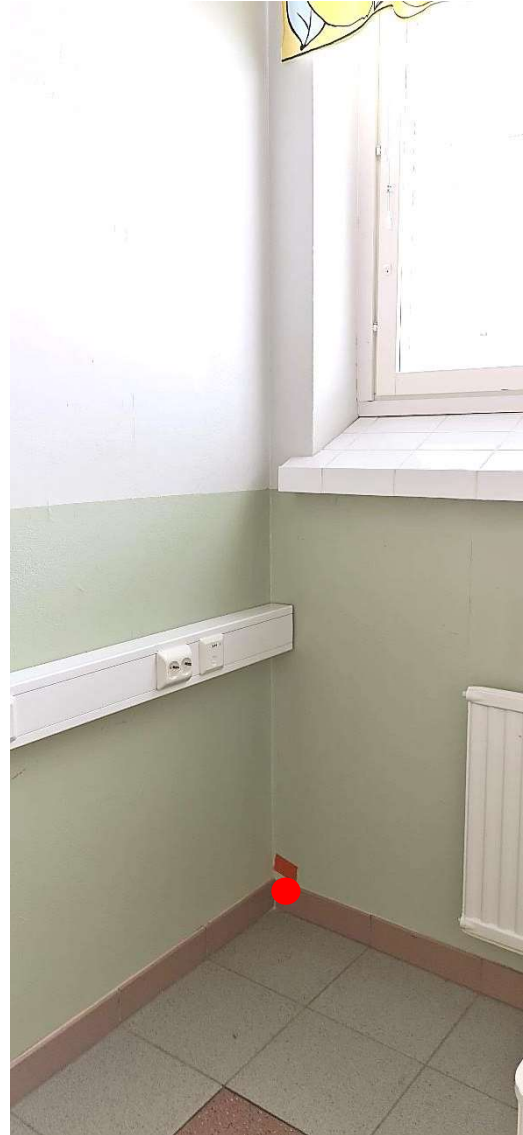
28. Ilmaisu lattian ja maanvastaisen seinän liitoskohtaan

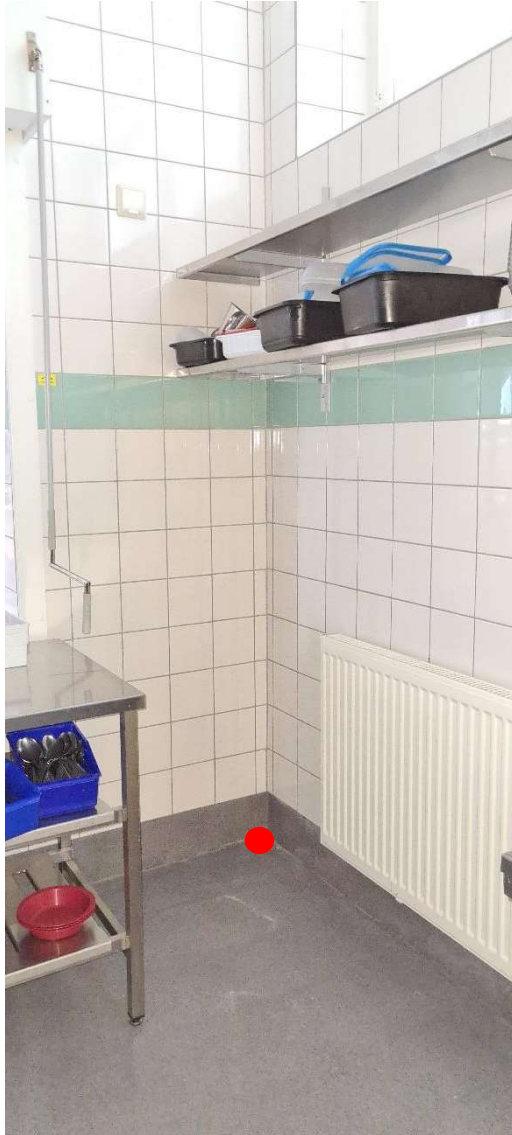
Keittiö

29. Ilmaisu lattian ja maanvastaisen seinän liitoskohtaan

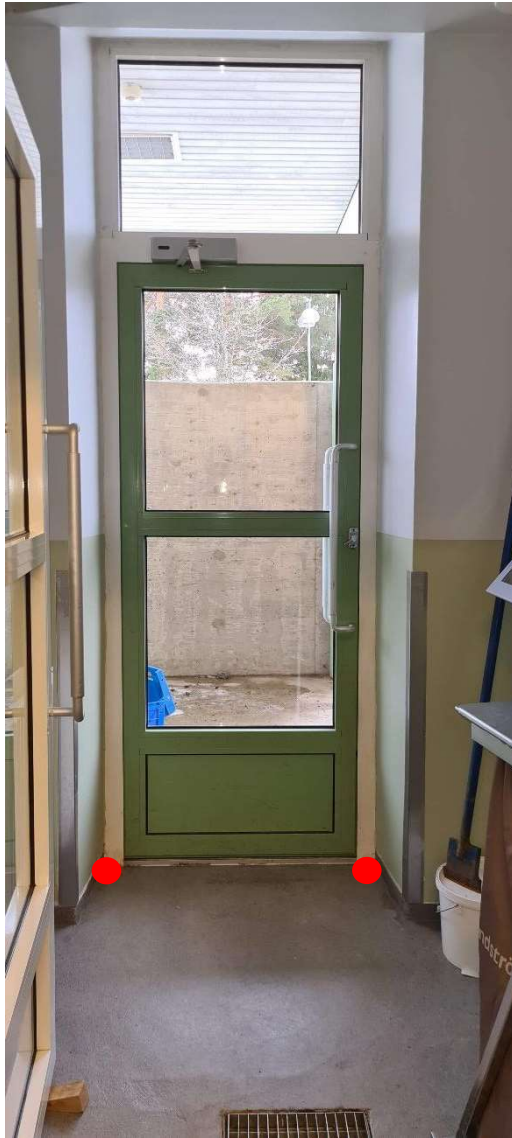
30. Ilmaisut ulko-oven karmin ja lattian liitoskohtiin
