VIMPELIN KUNTA

Sääksjärven ROYK:n rakennusinventointi ja maisemaselvitys

Raportti (luonnos)

18.12.2020

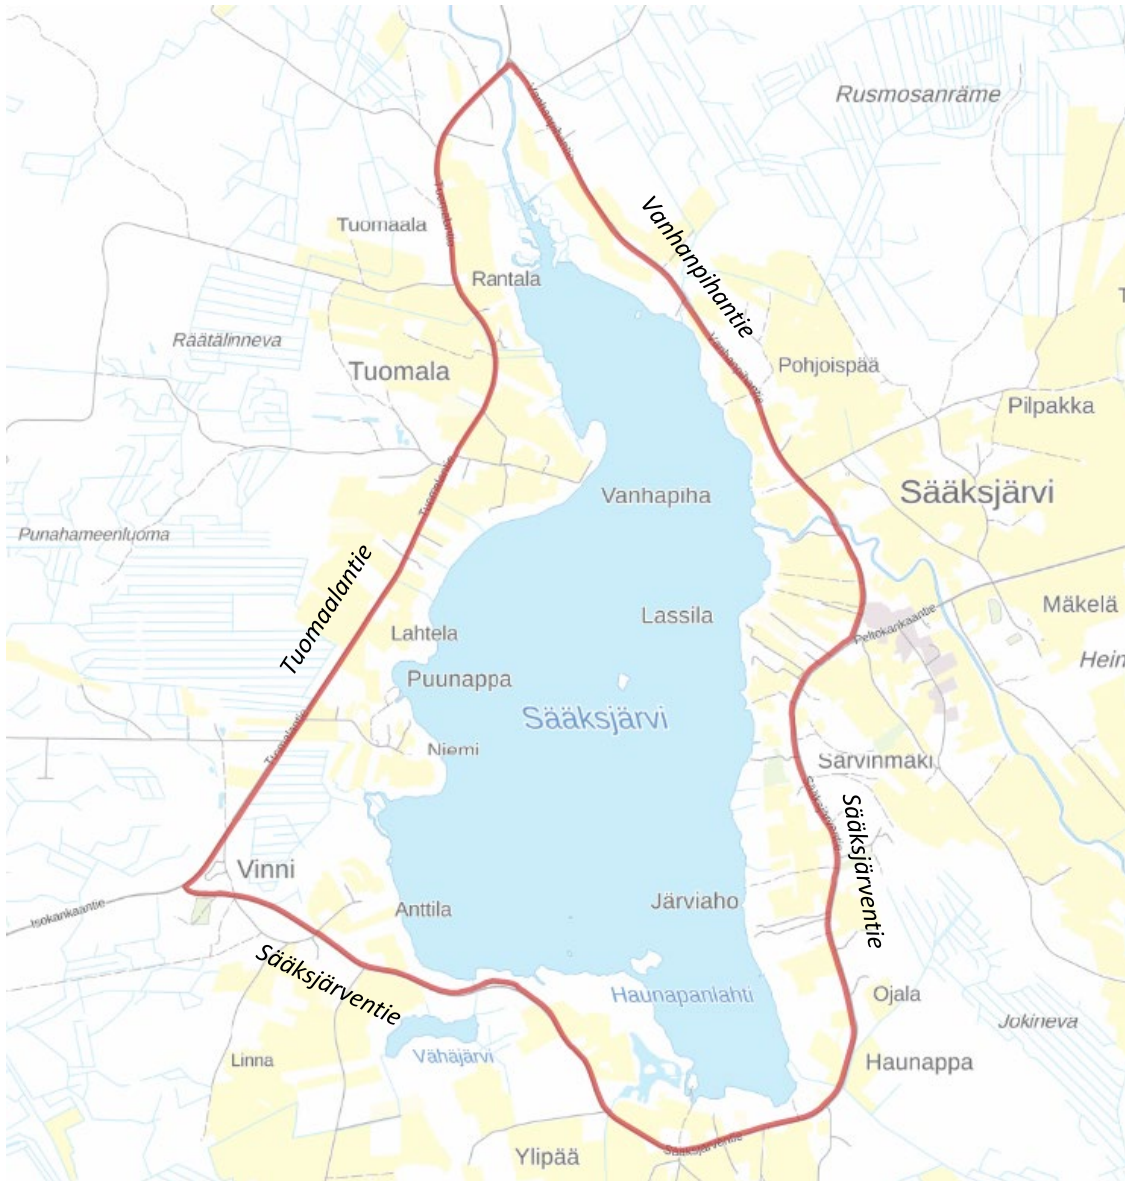
Kuva 2. Selvitysalue rajautuu Sääksjärveä kiertäviin teihin, joiden etäisyys rantaviivasta vaihtelee n. 50 metrin ja n. 700 metrin välillä. Sääksjärven kylä sijoittuu järven itärannalle. Osa kylästä jää selvitysalueen ulkopuolelle. Kuvälähde: MML, <https://www.p2.ymparisto.fi/KarpaloSilverlight/>

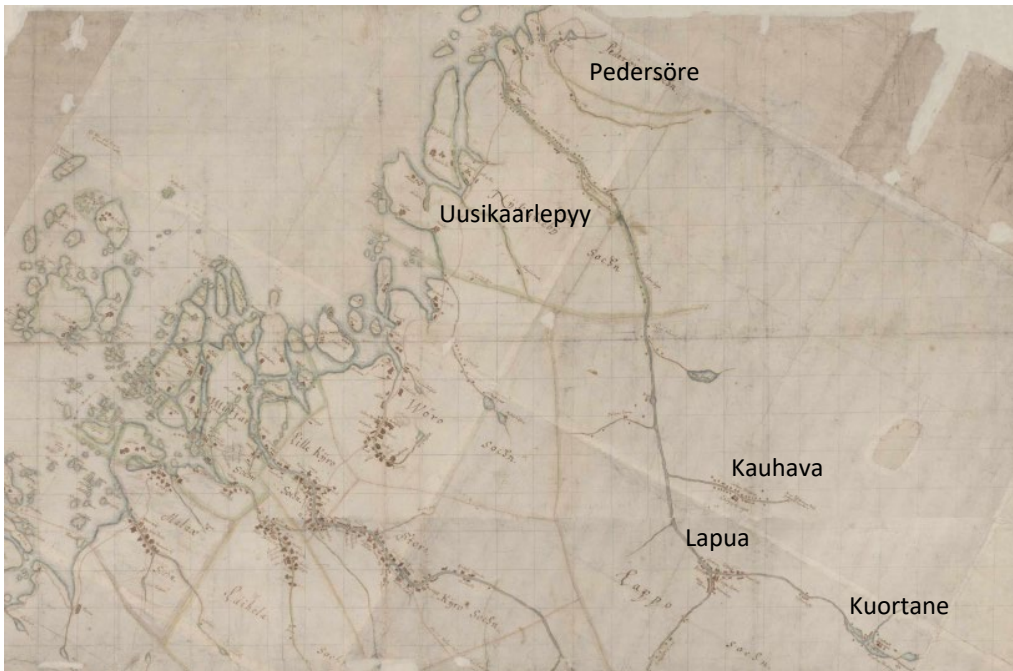
Kuva 3. Ote Claes Claessonin Etelä-Pohjanmaan lääninkartasta vuodelta 1650. Kartta kattaa Lapuanjoen ympäristön, muttei enää Ähtävänjokivartta. Lappajärvi sijoittuisi kartalla Kauhavasta itään. Kuvälähde: https://jyx.jyu.fi/dspace/bitstream/handle/123456789/24609/mh%20105%2056m%204r%20kuortane%201650_2.jpg

Claes Claesson on laatinut Etelä-Pohjanmaasta lääninkartan 1650-luvulla. Kartta kuitenkin rajautuu Lapuanjokeen, joten Ähtävänjoen reitille sijoittuva Lappajärvi ei näy kartassa. C.C. Mört laati 1709 Pietarsaaren pitäjänkartan, joka ulottuu Lappajärvelle asti. Siinä on merkitty asutusta hajanaisesti pitkin Lappajärven rantoja tiheimmän asutuksen sijoituessa Lappajärven pohjoisrannalle sekä Vindalan kylään (nykyinen Vimpeli). Vindalasta johtaa tie tai polku Sääksjärvelle, jonka itä- ja länsirannalle on merkitty talot niitä kuitenkaan nimeämättä. Nils Röringin pitäjänkartassa vuodelta 1770 Sääksjärvelle on myös merkitty kaksi taloa. Lounaisrannalla on Södervik ja itärannalla Säxjäv.

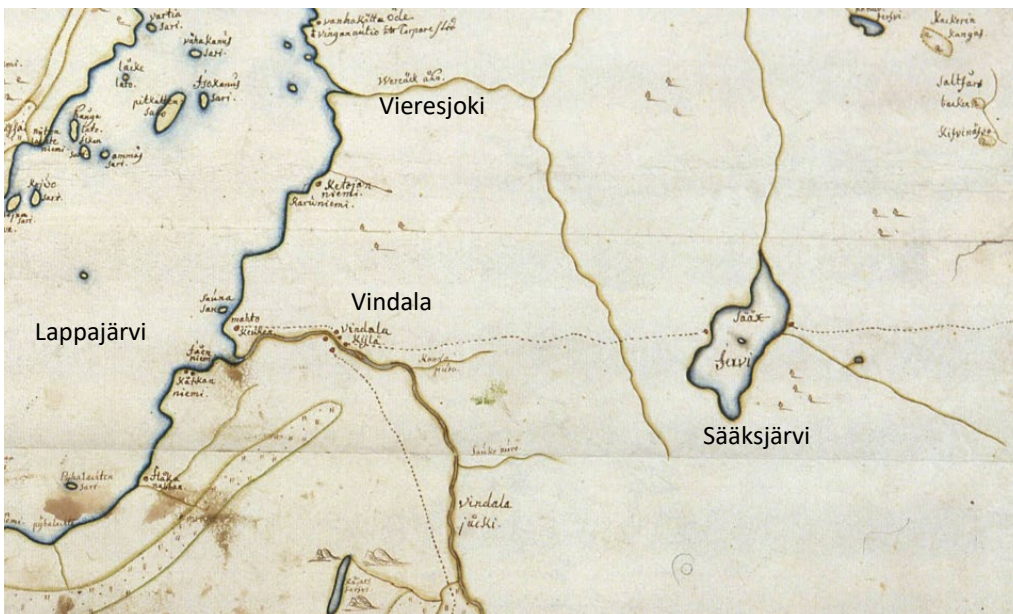
Kuva 4. Ote C.C. Mörtin Pietarsaaren pitäjänkartasta vuodelta 1709. Sääksjärvelle johtaa tie tai polku nykyisestä Vimpeleistä (kartalla Vindala) ja Sääksjärven itä- ja länsirannalla on yksi talo, joita ei ole nimetty. Itärannalle merkitty talo sijaitsee nykyisen Vanhakylän tietämillä. Länsirannan talo sijaitsee ehkä nykyisen Lahtelan tietämillä, siis selvästi etelämpänä kuin nykyinen Rantala, jonka tietämillä Sääksjärven ensimmäinen talo on ilmeisesti sijoittunut. Kuvälähde: <https://expo.oscapps.jyu.fi/s/vanhakartta/item/50282>

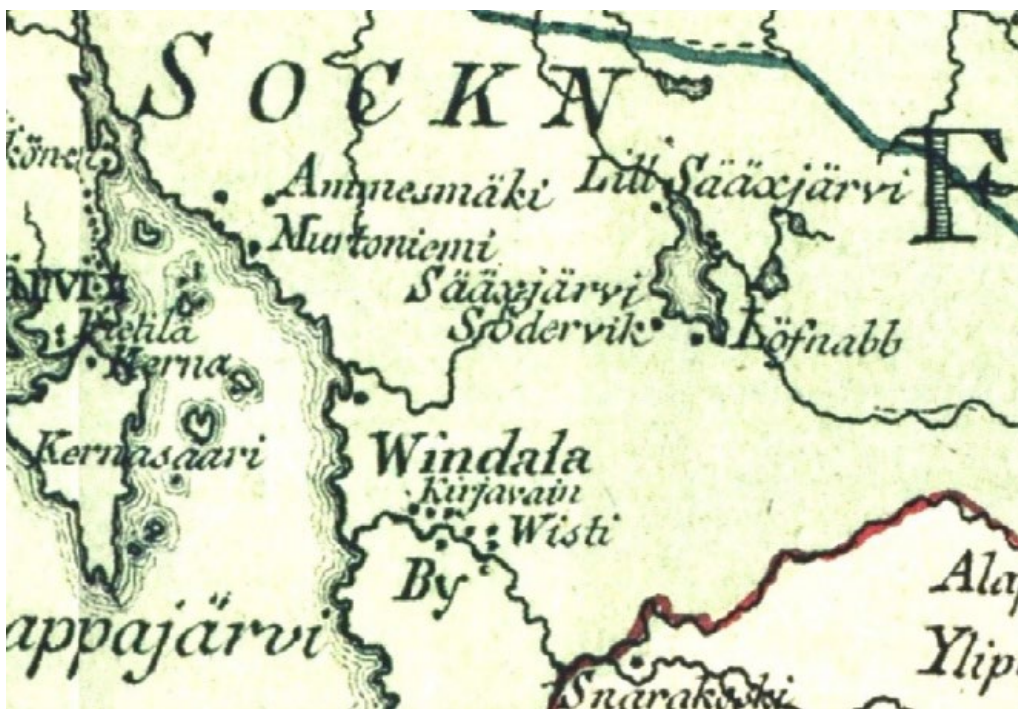
Kuva 5. Ote Hällströmin kartastosta Vaasan läänistä vuodelta 1798. Sääksjärven ympäristöön on merkitty viisi taloa, joista osa on myös nimetty. Kuvälähde: <http://timomeriluoto.kapsi.fi/KARTAT/>

1700-luvun lopussa laaditussa Hällströmin kartastossa asutus Sääksjärven ympärillä on selvästi lisääntynyt. Lill Sääksjärvi sijaitsee Sääksjärven luoteisrannalla. Lounaisrannalle on merkitty kaksi taloa, joista toinen on nimetty Södervikiksi ja toinen Sääksjärveksi. Järven etelärannalle on merkitty Löfnabb. Koillisrannalla nykyisen Vanhakylän paikalla on kaksi nimeämätöntä taloa. Karttaan ei ole merkitty tiestöä, mutta pitäjänrajat on piirretty. Lappajärvi ympäristöineen kuului Pedersören pitäjään.

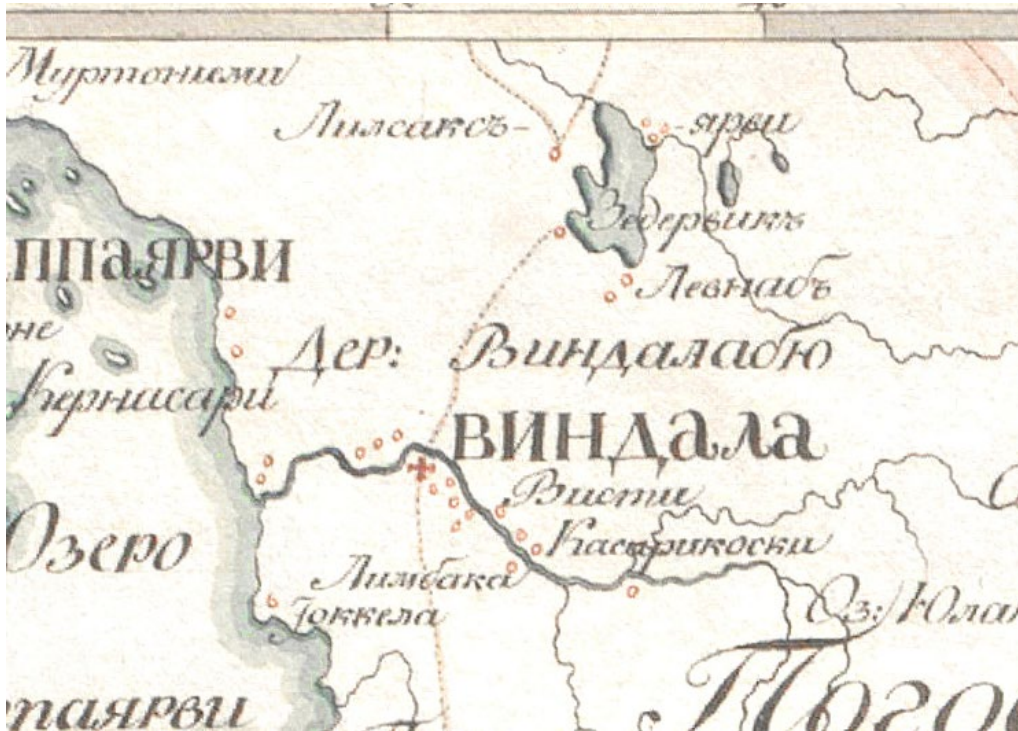
Kuva 6. Venäläinen Vaasan läänin itäosaa kuvaava kartta vuodelta 1817. Sääksjärven ympäristöön on merkitty seitsemän taloa, joista osa on myös nimetty. Kuvallähde: <http://timomeriluoto.kapsi.fi/KARTAT/>

Vaasan läänin itäosaa kuvaavassa luultavasti Venäjän topografikunnan laatimassa kartassa vuodelta 1817 Sääksjärven ympäristöön on merkitty 7 taloa. Järven lounaisrannalla on yksi talo, etelärannalla kaksi taloa ja itärannalla nykyisen Vanhakylän tietämillä kolme taloa. Lisäksi länsirannalle hieman etäämmälle rannasta on merkitty yksi talo.

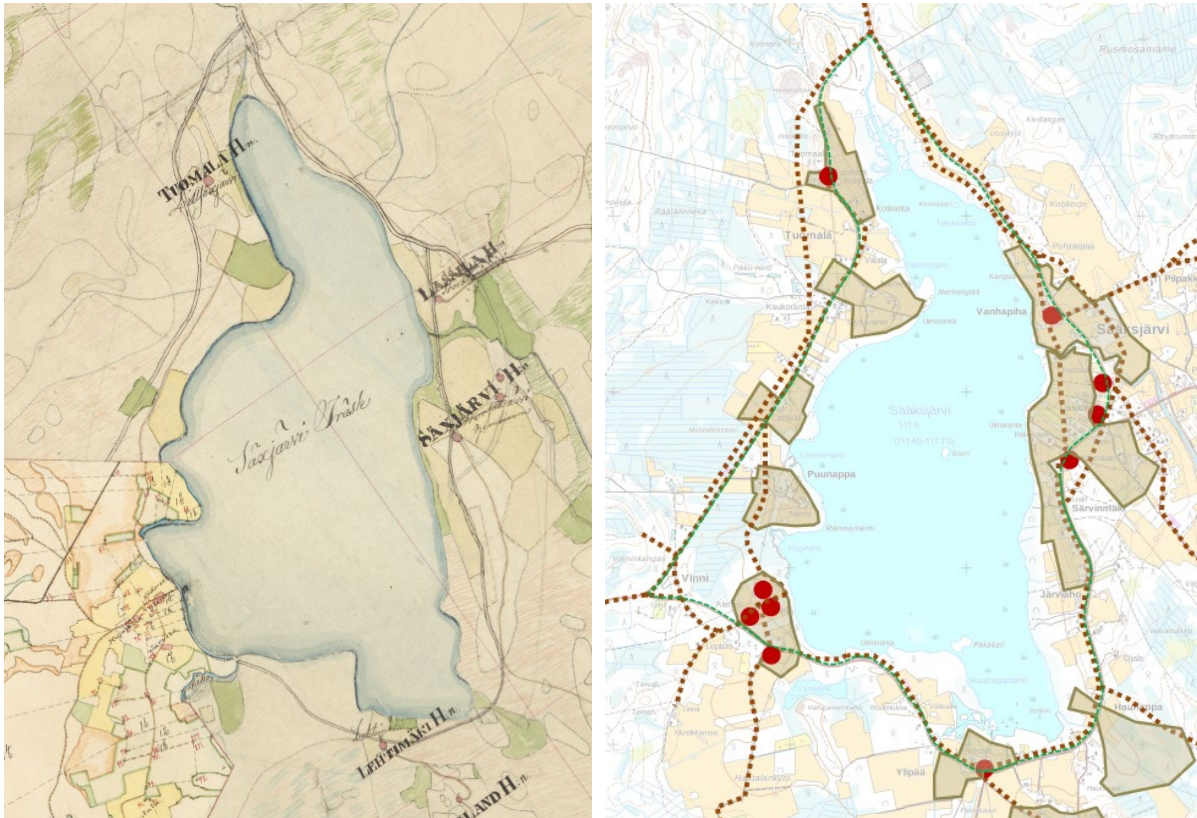
Kuva 7. Vasemmalla ote 1800-luvun puolivälin pitäjänkartastosta. Kartta on koottu aiemmasta karttamateriaalista, jota on saatettu täydentää täydennysmittausten aineistolla. Karttaan on lisäksi piirretty myöhemmin uusia tielinjauksia. Oikealla tulkinta pitäjänkartassa esitetyistä viljelyksistä ja niityistä, tieverkostosta ja talon paikoista. Kuvälähde: <http://diqi.narc.fi/diqi/> ja Kuvälähde: MML, <https://www2.ymparisto.fi/KarpaloSilverlight/>

1800-luvun puolivälissä koottiin lääneittäin pitäjänkartasto. Kustannusten säästämiseksi kartoituksessa käytettiin pohjana isojaon maanmittausten yhteydessä toimitettuja geometrisiä karttoja. Puutteellisen ja vanhentuneen karttamateriaalin takia jälkikäteen tehtiin useita täydennysmittauksia. Karttoja ei painettu ja ne olivat vain virkamiesten käytössä. Maanmittaushallitus ylläpiti kartastoa ja teki karttoihin korjauksia aina, kun tietoja olosuhteiden muutoksista virastoon saatiin. Pitäjänkartastossa esitetään paitsi asutus ja tiestö myös pellot, niityt, suot, metsät ja kalliot.

Pitäjänkartassa Sääksjärvelle on merkitty Tuomalan (Lillsäxjärven) talo järven luoteisrannalle. Talon ympäristössä on rannan myötäinen pelto ja niittyä aivan rannassa. Peltoa ja niittyä on myös talon eteläpuolisella niemellä nykyisen Niemelän ympäristössä sekä nykyisen Lahtelan ympäristössä rannan ollessa muuten suoksi merkittyä. Tuomalaan johtaa etelästä tie, joka seurailee nykyisen Tuomalantien linjausta. Tie päättyy Tuomalaan.

Nykyisen Vanhapihan tietämille on merkitty Lassilan (Storsäxjärven) talo. Talon ympärillä on rantaan asti ulottuva peltoaukea Porasenojen alavien rantojen ollessa niittyä. Lassilaan tulee idästä tie, joka kääntyy Lassilan kohdalla n. 90 astetta Sääksjärvenrannan myötäiseksi jatkuen pohjoiseen Sääksjärvestä laskevalle Porasenoelle.

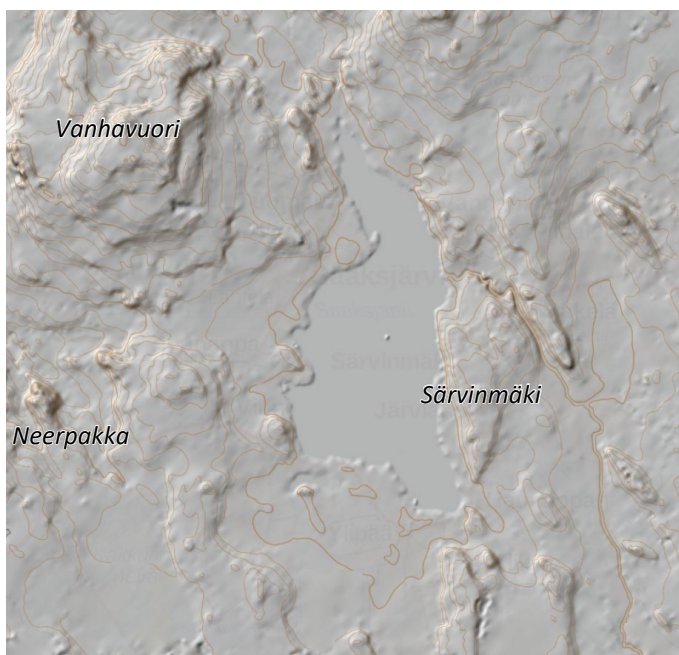
Kuva 11. Rinnevalovarjostus ja korkeimmat mäet nimettyinä. Sääksjärvi näkyy laajana tasaisena pintana.

Selvitysalueen länsipuolella maasto nousee kohti Vanhavuorta, jonka korkein kohta on n. 160 mpy. Selvitysalueen etelä- ja itäpuolilla on laajat, tasaiset suoalueet. Ne ovat turvetuotantoalueita Ruokkaannevaa lukuunottamatta.

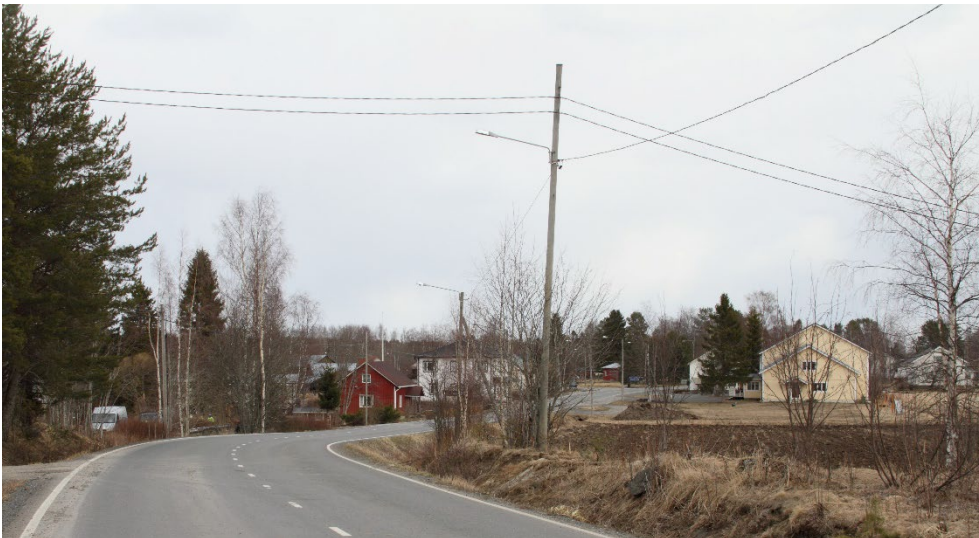
Kuva 12. Sääksjärven kylän keskusta sijoittuu maisemalliseen solmukohtaan, jossa Porasenjoki, Sääksjärvi ja Särvinmäki kohtaavat. Kuva on otettu Särvinmäen pohjoispäästä kohti kylän keskusta.

Maiseman solmukohdissa erilaiset maiseman elementit kohtaavat. Tarkastelualueella maiseman solmukohta muodostuu Sääksjärven kylälle, jossa Porasenjoki, Sääksjärvi ja Särvinmäki kohtaavat. Kylällä myös ihmisen toiminta kietoutuu näihin maiseman elementteihin erityisen selvästi. Sääksjärven ja Porasenjoen alavat rannat ovat peltona ja tiet myötäilevät selänteiden reunoja tiheimmän asutuksen sijoittuessa Särvinmäen pohjoisosaan selänteen vaihtumisvyöhykkeelle. Särvinmäen lakialue on metsänä.

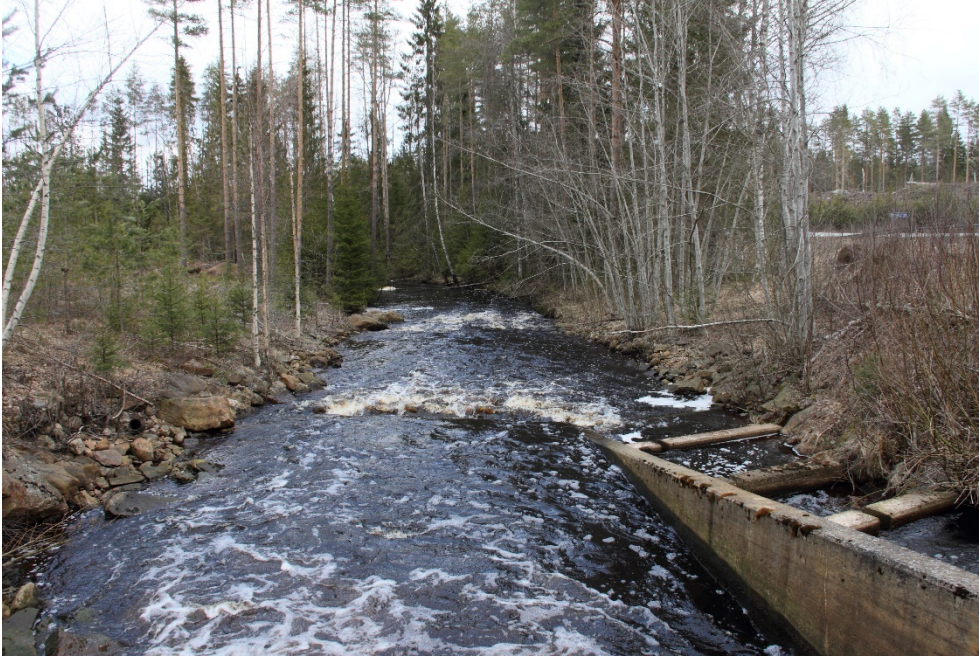
Kuva 21. Sääksjärvestä laskeva Porasenjoki on padottu Tuomalantien pohjoispuolella.

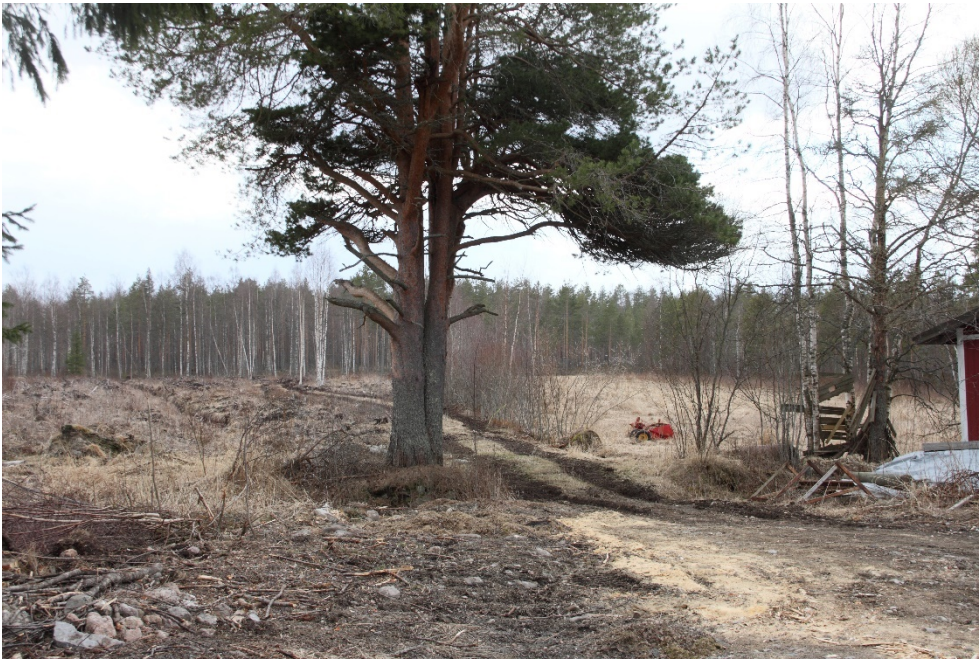
Kuva 35. Kuvassa näkyy maisemassa hyvin näkyvä komea mänty Puunapassa sekä Niementien eteläpuolista entistä peltoa, josta osa on ollut metsitettyä. Metsitetty kaistale on hakattu äskettäin ja koko alue jäsentyy heikosti.

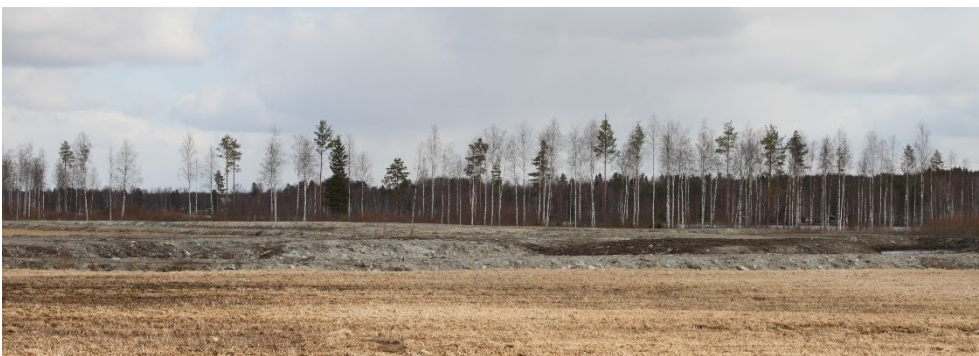
Kuva 36. Haunapanlahden rannalle on äskettäin tehty kosteikkoaltauksi ja maata on läjitetty entiselle pellolle. Läjitykset näkyvät häiriötekijänä maisemassa ainakin niin kauan ennen kuin niiden päälle kehittyy kasvillisuutta.

Vinnillä Sääksjärventien ja Tuomalantien risteyksessä on entinen pieni hiekkakuoppa, joka on jo metsittynyt. Häiriö on havaittavissa ohi kulkevilta teiltä, mutta etäämmälle häiriö ei näy. Haunapanlahden länsirannalla soistuvaa maata on muokattu äskettäin kosteikkoaltauksi ja maata on läjitetty entiselle pellolle. Läjitysalueiden ollessa vielä kasvittomia ne näkyvät pellon yli tielle, mutta kasvillisuuden kehittyessä häiriö poistuu. Särvinmäellä häiriön maisemaan aiheuttaa suunnittelualueen itäpuolelle jäävä avohakkuu. Avohakkuu näkyy häiriönä maisemassa lähinnä sen kohdalla Sääksjärventielle, mutta kaukomaisemaan hakkuu ei juurikaan vaikuta.

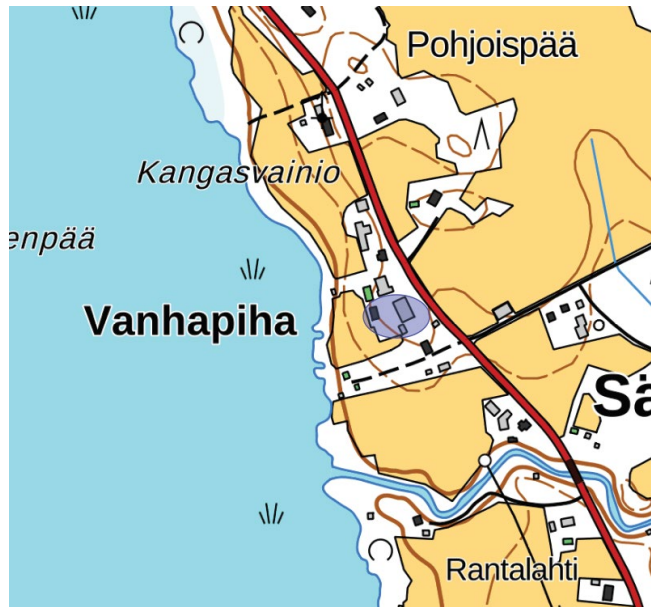
4.3.1 Ylitupa, 934-403-5-47, sr-1

rakennus	asuinrakennus
nykyinen käyttö	asuinrakennus
alkuperäinen käyttö	asuinrakennus
rakennusaika	1700-luvun loppu, tehty muutoksia 1950-luvulla ja vuonna 1988.
suunnittelija	
kerrosluku	1½
perustus	betoni, todennäköisesti alkuperäinen perustus on ollut kiveä.
runko	hirsi, pitkänurkka
kattomuoto	satula, molemmilla lappeilla frontonit
vesikate (materiaali, väri)	profiilipelti, ruskea
vuoraus	Pystypeiterimalaudoitus
väritys (seinät, listat)	Vaaleankeltainen, valkoinen listoitus
erityispiirteet (kuisti, ikkunat...)	Nikkarityyliset ikkunat, haukkaikkunat räystäiden alla. Klassisismiin vivahtavat umpiräystäät. Parvekkeessa koristeelliset, nikkarityyliset kaiteet. Ikkunat osin vanhat, 2- ja 3-jakoiset, 6- ja 9-ruutuiset.
kunto	Kohtalainen, julkisivumaalaus on paikoin rapissut.

Ylitupa kuuluu maakuntakaavassa kulttuuriympäristön tai maiseman vaalimisen kannalta tärkeään aluekokonaisuuteen. Ylitupa on inventoitu Etelä-Pohjanmaan maakunnallisen rakennusinventoinnin yhteydessä ja se kuuluu aluekokonaisuuteen Sääksjärven kylä. Sääksjärven kylän arvoalue rajautuu Sääksjärven ympärille muodostuneen kylän itärannalla sijaitsevaan keskukseen, Hallapurontien ja Sääksjärventien risteysalueelle kehittyneen liikekeskuksen ympäristöön. Alueen reunamille sijoittuu vanhempaa historiallista kerrostumaa edustavaa agraarimaisemaa Ylituvan ja Uusi-Mäkelän kantatalojen hyvin säilyneine vanhoine pihapiireineen. Ylituvalla on asutushistoriallista merkitystä vanhana asuinpaikkana. Tehdyt uudistukset ovat vähäisessä määrin vaikuttaneet sen rakennushistoriallisiin arvoihin. Ylituvalla on ympäristön luonteen vuoksi kyläkuvallista ja maisemallista arvoa osana Sääksjärven vanhaa kylämaisemaa. Rakennuksen alkuperäistä pihapiiriä ei ole juurikaan säilynyt.

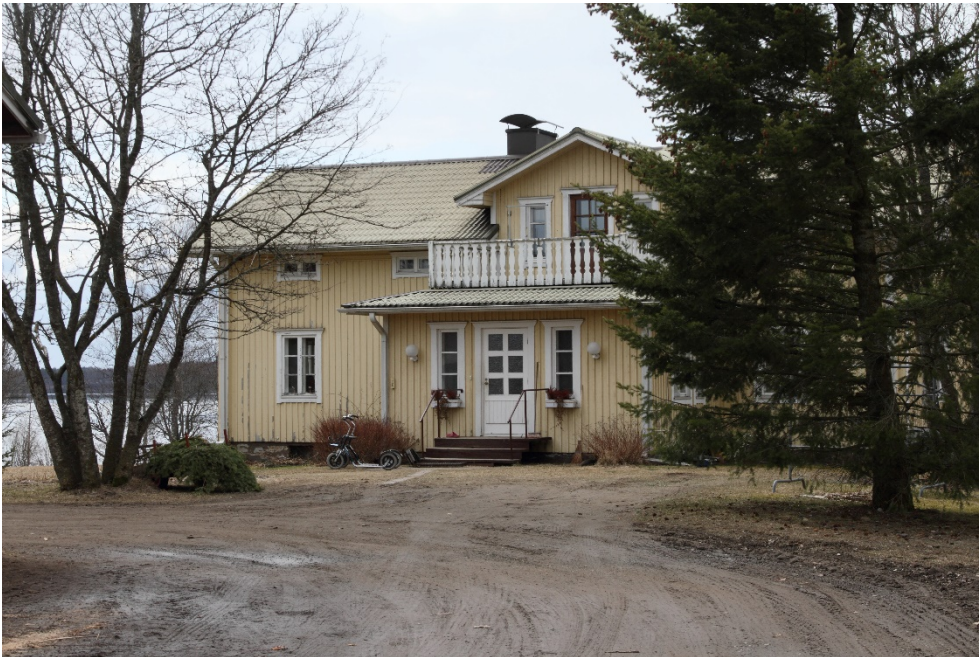
Kuva 40. Ylituvan asuinrakennuksen pihan puoleinen julkisivu.

Asuinrakennuksen ominaispiirteet suositellaan säilyttämään. Asuinrakennuksen purkamista ei suositella. Kohteen kunnostuksessa tai peruskorjauksen yhteydessä suositellaan noudatettavan entistävää peruskorjaustapaa. Kohteen uudis- ja täydennysrakentaminen on mahdollista kohteen kulttuurihistoriallisesti merkittävät ominaispiirteet huomioiden.

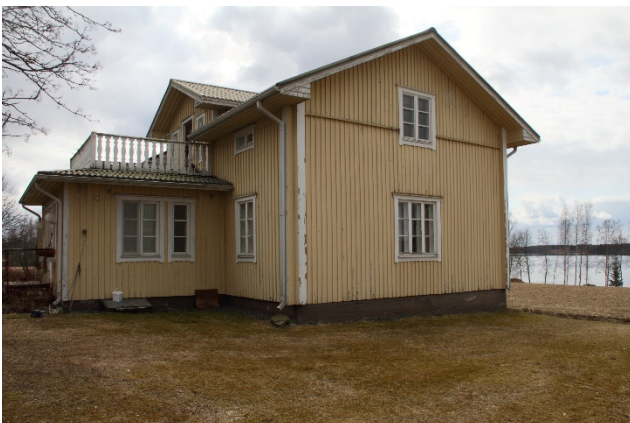
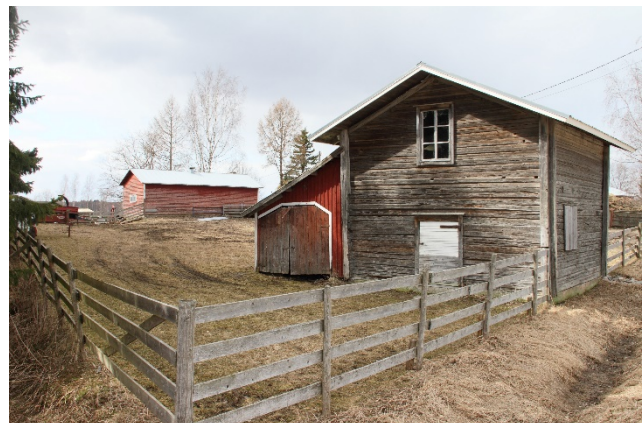
Kuvat 41 ja 42. Vasemmalla asuinrakennuksen päätyjulkisivu, oikealla pihapiiriä kuvattuna Vanhanpihantieltä.

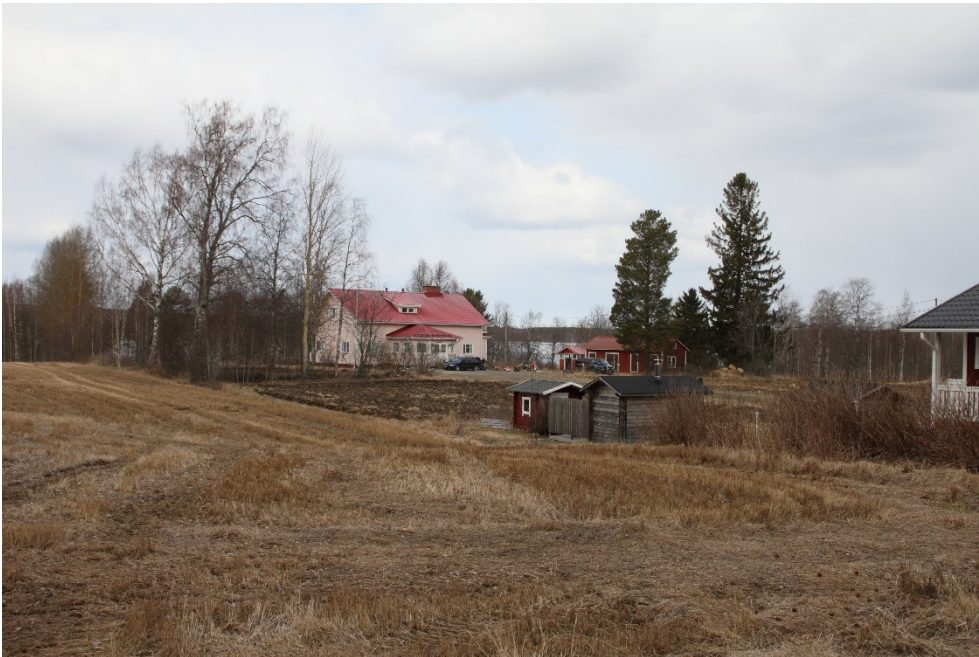
Kuva 43. Sääksjärven entinen kansakoulu pihapiireineen kuvattuna Sääksjärventieltä.

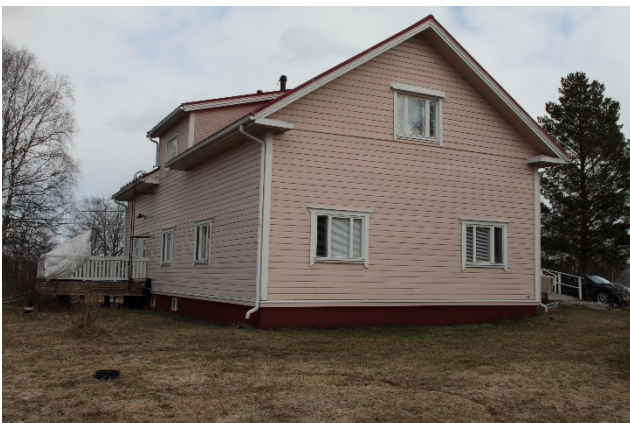
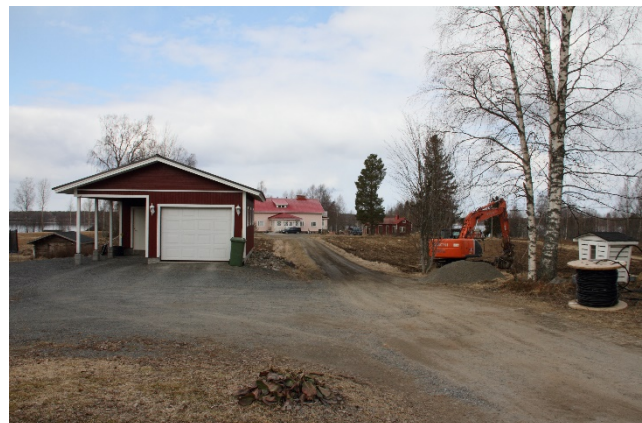
Kuvat 44 ja 45. Vasemmalla entisen kansakoulurakennuksen länsijulkisivu, oikealla pihapiiriä kuvattuna Sääksjärventieltä.

Rakennusta on aikojen kuluessa saneerattu ja sen ulkoasu on muuttunut huomattavasti. Järven puolelle on rakennettu terassi. Pihapiirissä sijaitsee uudempia talusrakennuksia. Ympärillä on laajoja peltoaukeita. Niemitalon asuinrakennus ja pihapiiri sijaitsevat entisen kansakoulun lähellä.

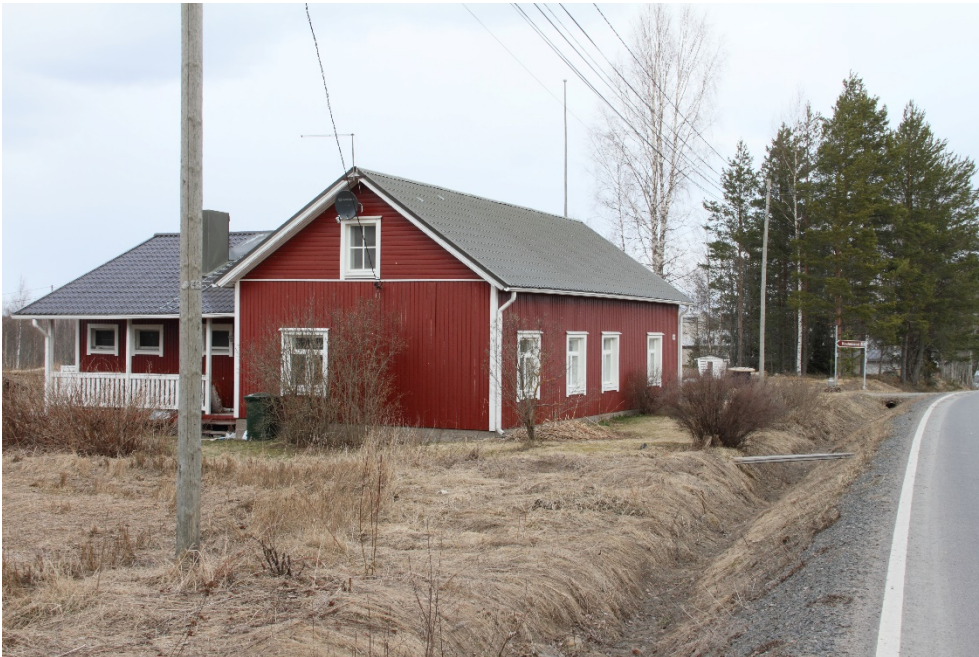
Kuva 46. Niemitalon asuinrakennus kuvattuna Sääksjärventieltä.

Niemitalo sijaitsee maisemallisesti näkyvällä paikalla lähellä Sääksjärven itärantaa mäellä, josta viljelypellot laskevat järveen. Rakennuksen ulkonäköön on tehty runsaasti muutoksia ja siihen on rakennettu pihan puolelle uudisosa.

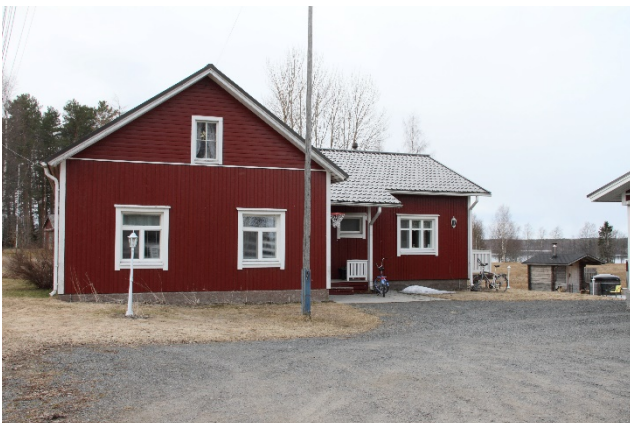
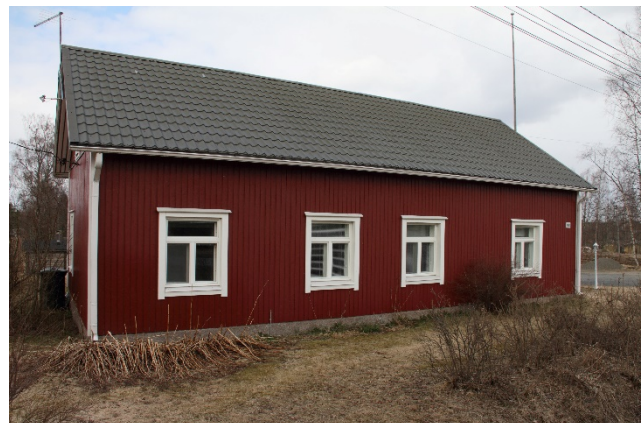
Kuvat 47 ja 48. Vasemmalla asuinrakennus kuvattuna pihan puolelta, oikealla Sääksjärventien puoleinen julkisivu.

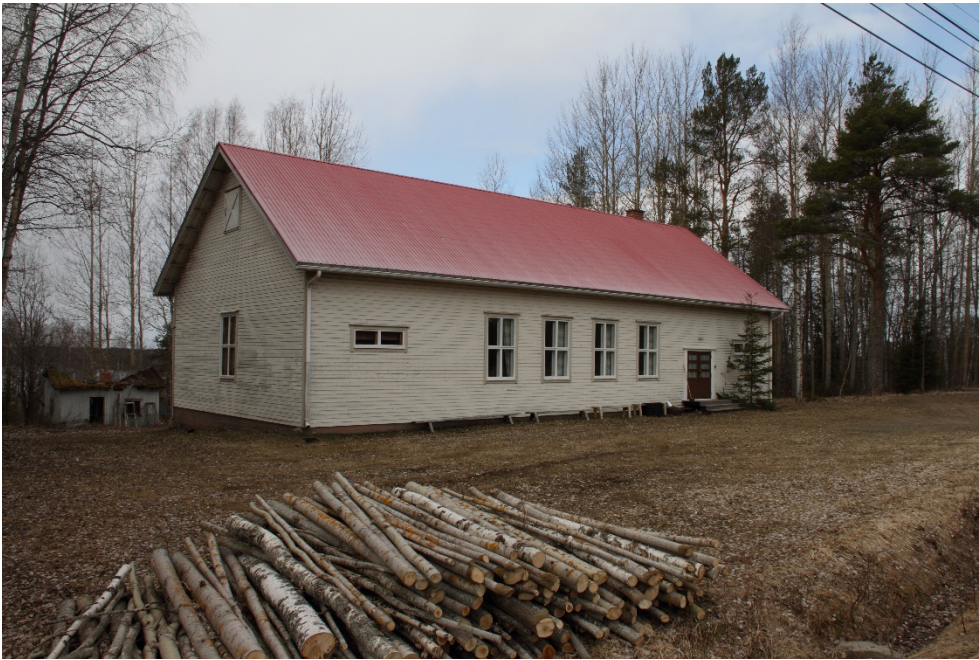
rakennus	entinen järjestöalo
nykyinen käyttö	tyhjillään?
alkuperäinen käyttö	järjestöalo
rakennusaika	1963, talo on rakennettu vanhemmista osista
suunnittelija	
kerrosluku	1 ½
perustus	betoni
runko	hirsi?
kattomuoto	satula
vesikate (materiaali, väri)	profiilipelti, punainen
vuoraus	Vaakaponttilaudoitus
väritys (seinät, listat)	Luonnonvalkoinen, vaaleanruskea listoitus
erityispiirteet (kuisti, ikkunat...)	Kaksijakoiset, 4- ja 2-ruutuiset ikkunat.
kunto	Kohtalainen, maalipinta paikoin rapissut

Kuva 49. Sääksjärven entisen järjestötilan Sääksjärventien puoleinen julkisivu.

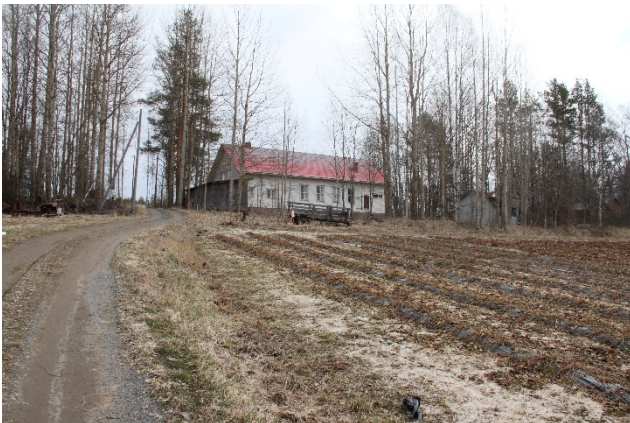
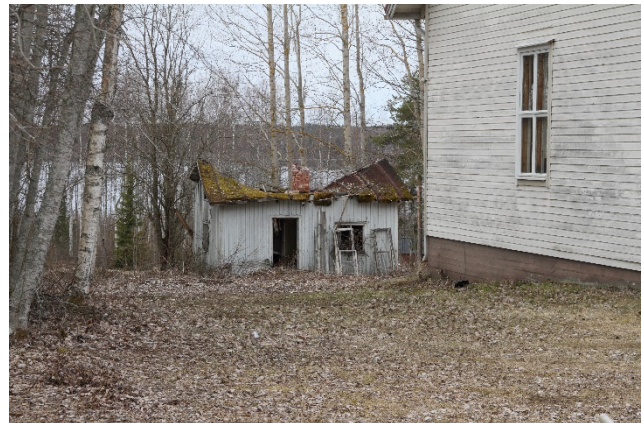
Kuvat 50 ja 51. Vasemmalla kohde kuvattuna Sääksjärven puolelle avautuvilta pelloilta, oikealla pihapiirissä sijaitseva, osin romahtanut piharakennus.

Pihapiirissä sijaitsee vanha piharakennus, jonka katto on romahtanut. Rakennus sijaitsee maisemallisesti näkyvällä paikalla Sääksjärventien varrella ja se on osa myös Sääksjärven järvimaisemaa.

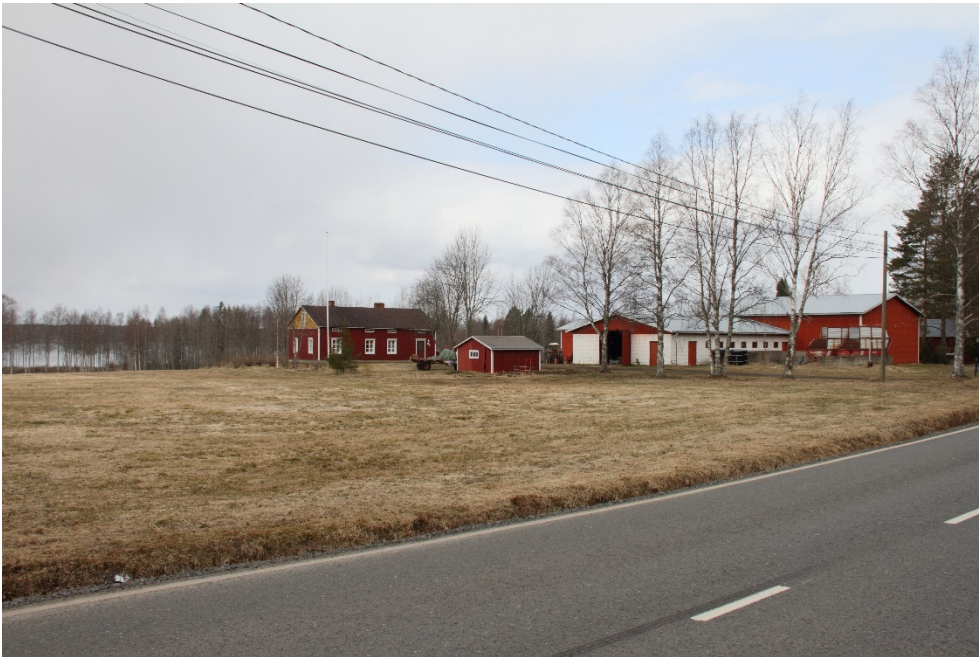
Kuva 52. Kohde pihapiireineen kuvattuna Sääksjärventieltä.

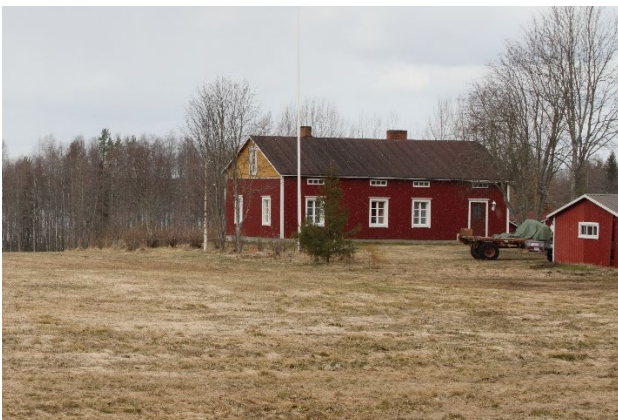
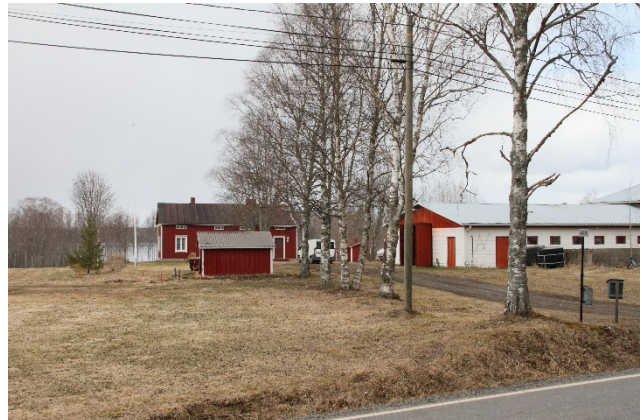
Kuvat 53 ja 54. Vasemmalla Niemialhon asuinrakennus, oikealla pihapiirissä sijaitsevia uudempia rakennuksia.

Rakennus sijaitsee maisemallisesti näkyvällä paikalla Sääksjärventien varressa. Pihapiirissä sijaitsee uudempi navettarakennus ja pienempiä, uudempia piharakennuksia. Perimätiedon mukaan asuintalo on siirretty Niemitalon tilan pihapiiristä 1930-luvulla. Se on ollut toinen Niemitalon tilan asuinrakennuksista. Niemitalonmäki sijaitsee kohteesta noin 0,5 km Sääksjärventietä pohjoiseen. Pihatien toista laitaa reunustaa koivurivistö, muutoin kohteen pihapiiri on peltoaukeiden ympäröimää.

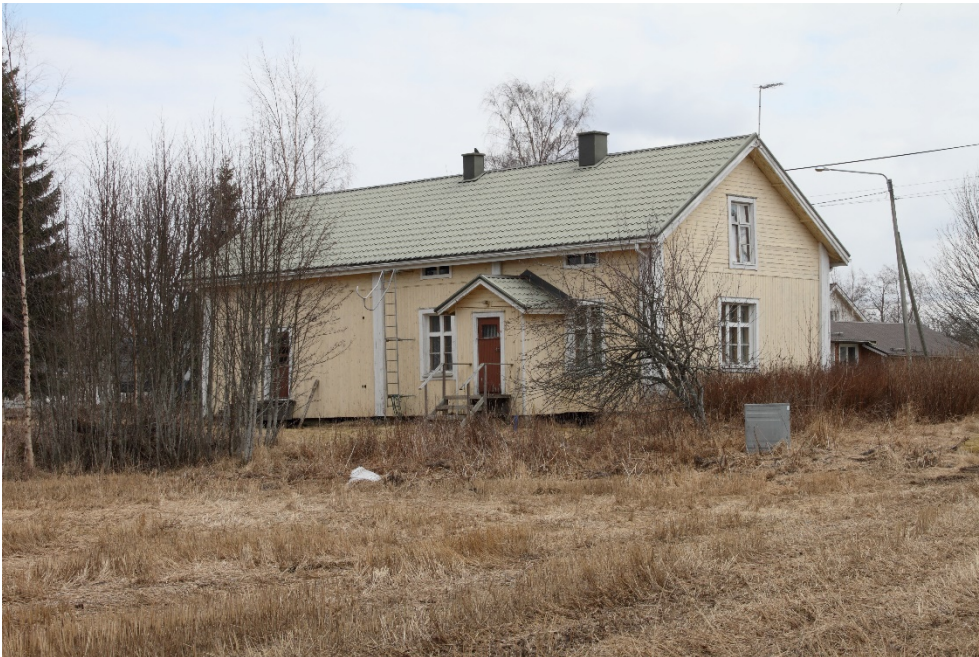
rakennus	Sääksjärven entinen osuuskauppa
nykyinen käyttö	asuinrakennus
alkuperäinen käyttö	liike-elämä ja kaupankäynti
rakennusaika	1921?
suunnittelija	
kerrosluku	1 ½
perustus	betoni
runko	hirsi, pitkänurkka
kattomuoto	satula
vesikate (materiaali, väri)	profiilipelti, vihreä
vuoraus	pystyponttilaudoitus, päädyissä ja räystään alla vaakaponttilaudoitus
väritys (seinät, listat)	keltainen, ikkunat ja listoitus valkoinen
erityspiirteet (kuisti, ikkunat...)	Ikkunat 2- ja 3- jakoisia, 6- ja 9-ruutuisia, haukkaikkunat 2-jakoiset ja 2-ruutuiset. Hie- man klassisismiin vivahtavat paksummat nurkkalaudat
kunto	kohtalainen, rakennus vaikuttaa olevan tyhjiällä. Osa ikkunoista on rikki ja julkisivu- maalauks paikoin rapistunut.

Kuva 55. Sääksjärven entisen osuuskaupan pihan puoleinen julkisivu.

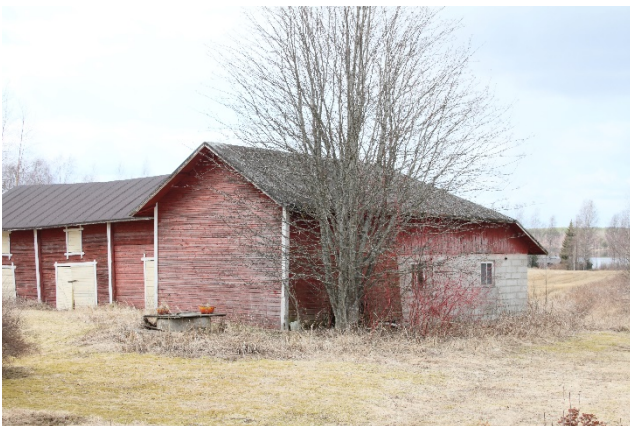
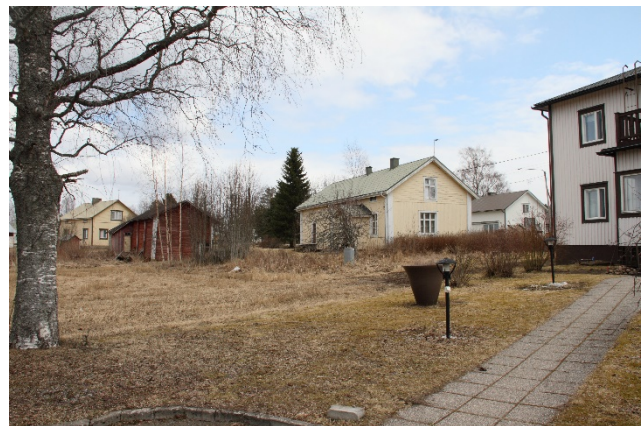
Kuvat 56 ja 57. Vasemmalla pihapiirissä sijaitseva piharakennus, oikealla entinen osuuskauppa lähiympäristöineen. Viereessä sijaitsee Pyhälähdän kauppa.

Pihapiirissä sijaitseva, samaa aikakautta edustava piharakennus on huonossa kunnossa ja paikoin notkahtanut.

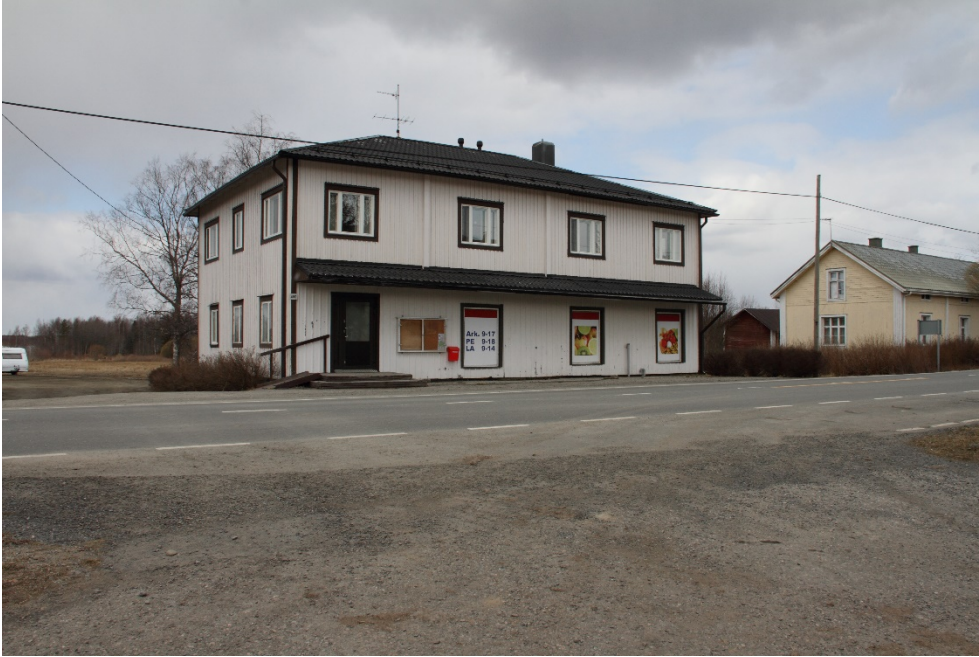
Kuva 58. Pyhälahden kauppa sijaitsee Sääksjärven kylän keskustassa, oikealla entinen osuuskauppa.

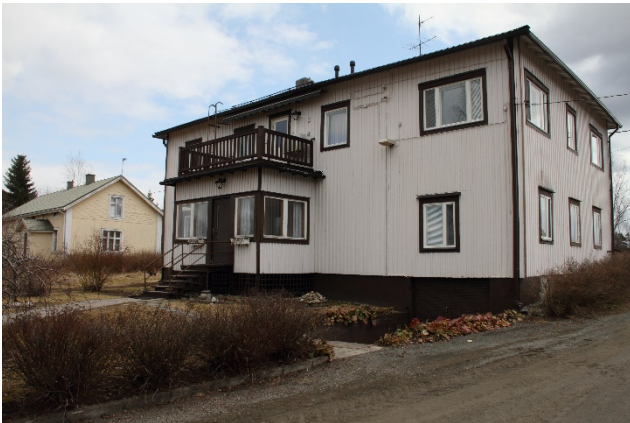
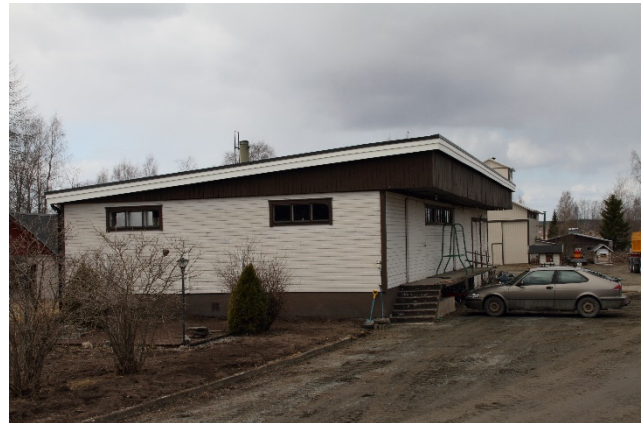
Kuvat 59 ja 60. Vasemmalla Pyhälahden kauppa pihan puolella kuvattuna. Vieressä näkyy Sääksjärven entinen osuuskauppa. Oikealla Pyhälahden kaupan pihapiiriin kuuluva varastorakennus.

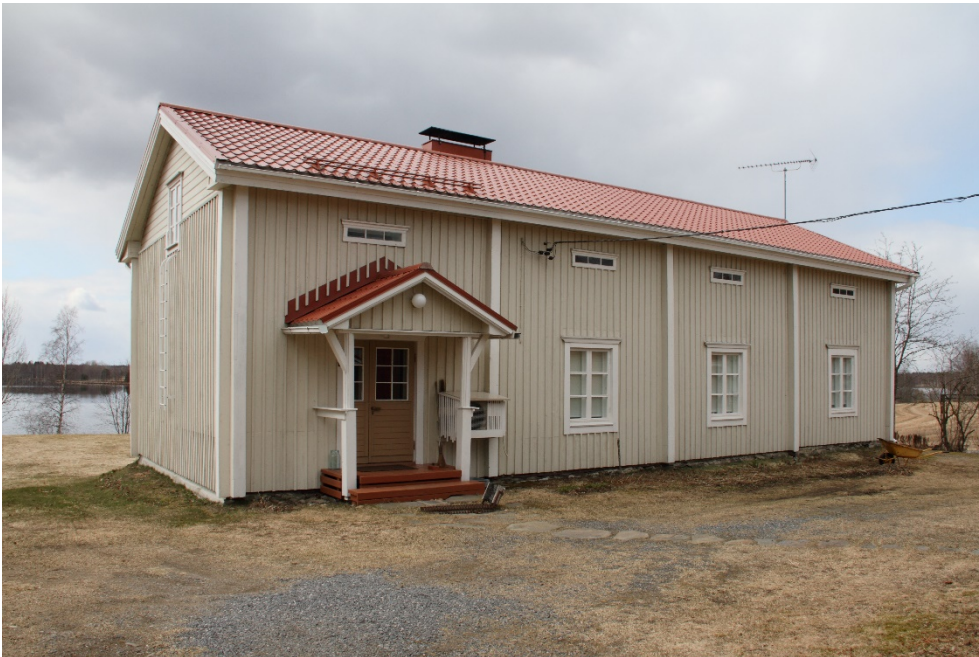
Kuva 61. Kaisantuvan asuinrakennus.

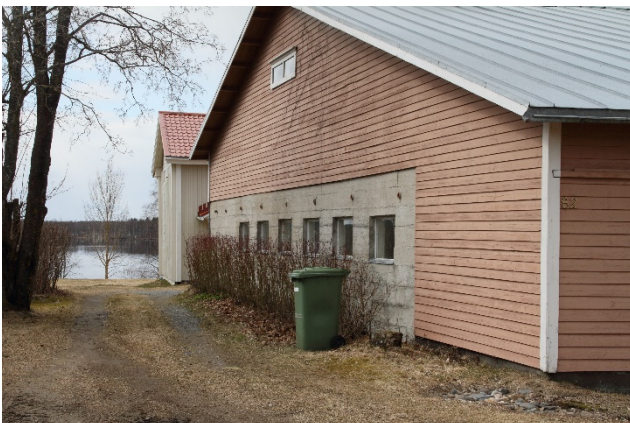
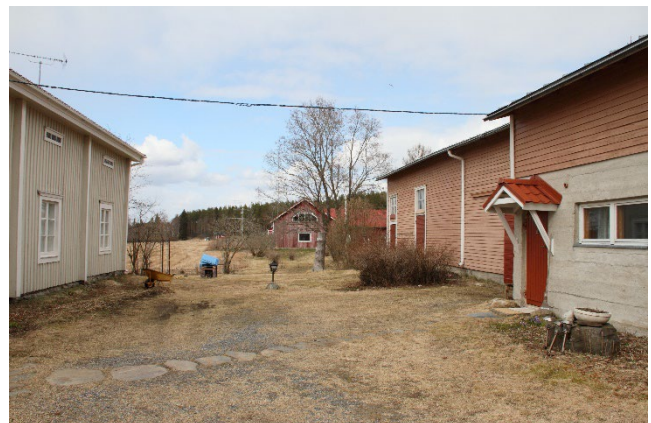
Kuvat 62 ja 63. Vasemmalla pihapiiriä kuvattuna Vanhanpihantien puolelta, etualalla navettarakennus. Oikealla kuva pihapiirin keskeltä, suuri navettarakennus hallitsee tien puoleista maisemanäkymää.

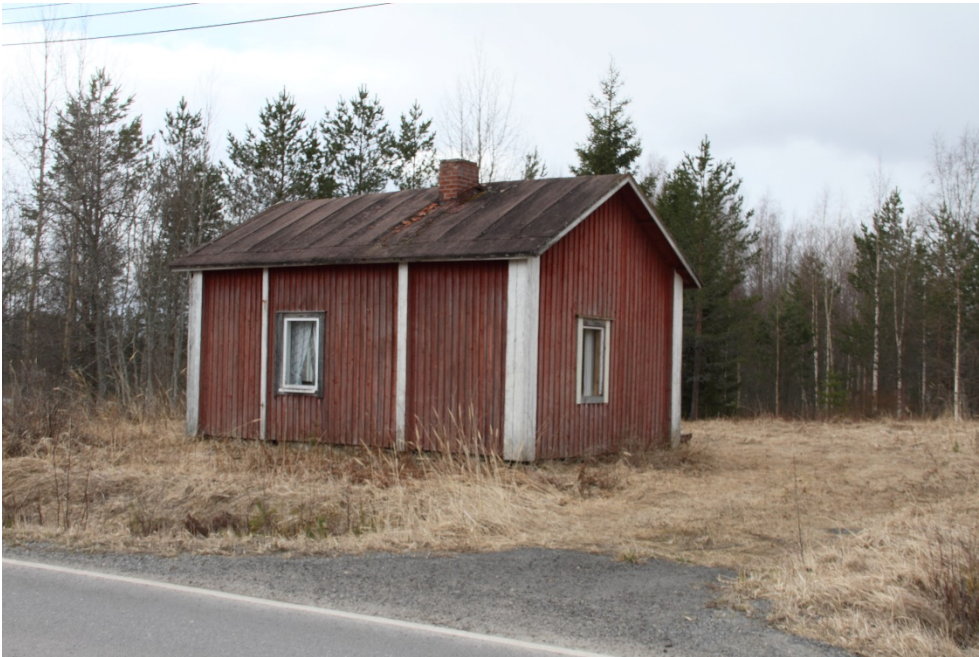
rakennus	asuinrakennus
nykyinen käyttö	asuinrakennus, tyhjillään
alkuperäinen käyttö	asuinrakennus, maa- ja metsätalous
rakennusaika	1800-luvun loppu
suunnittelija	
kerrosluku	1
perustus	luonnonkivistä ladottu
runko	hirsi, pitkänurkka
kattomuoto	satula
vesikate (materiaali, väri)	kolmiorimahuopa, musta
vuoraus	pystypeiterimalaudoitus
väritys (seinät, listat)	punainen, valkoinen listoitus
erityispiirteet (kuisti, ikkunat...)	Ikkunoita uusittu, aiemman inventoinnin aikaan 2005 ollut alkuperäiset, 2-jakoiset, 6- ja 4-ruutuiset ikkunat. Nykyiset yksinkertaiset.
kunto	huono, rakennus on tyhjillään ja hoitamatta.

Kuva 64. Taavetti Järvenpään talo pihapiireineen kuvattuna Sääksjärventien puolelta.

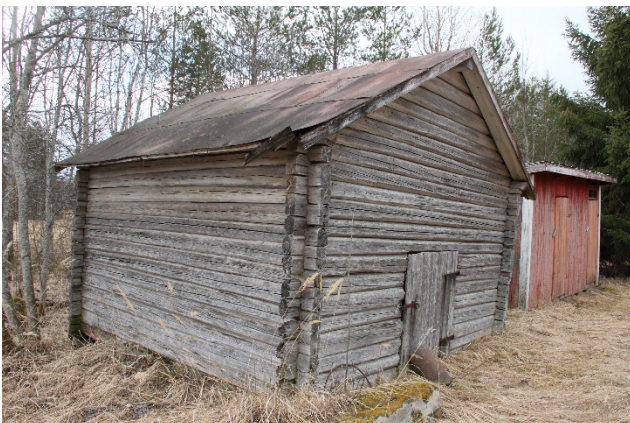
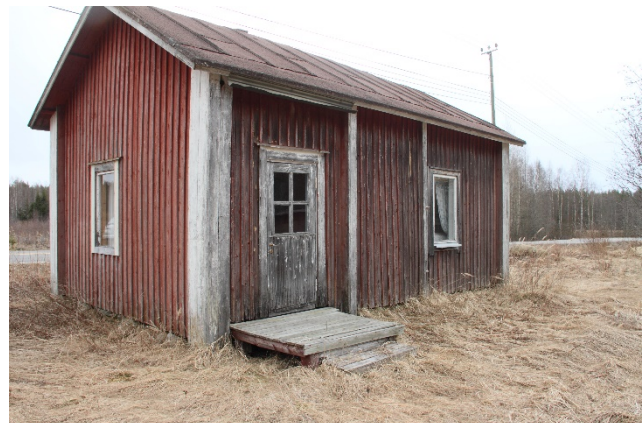
Kuvat 65 ja 66. Vasemmalla pihapiirissä sijaitsevat vanha riihi ja uudempi piharakennus, oikealla asuinrakennuksen pihan puoleinen julkisivu.
