VIMPELIN KUNTA

Sääksjärven ROYK:n rakennusinventointi ja maisemaselvitys

Raportti (luonnos)

18.12.2020

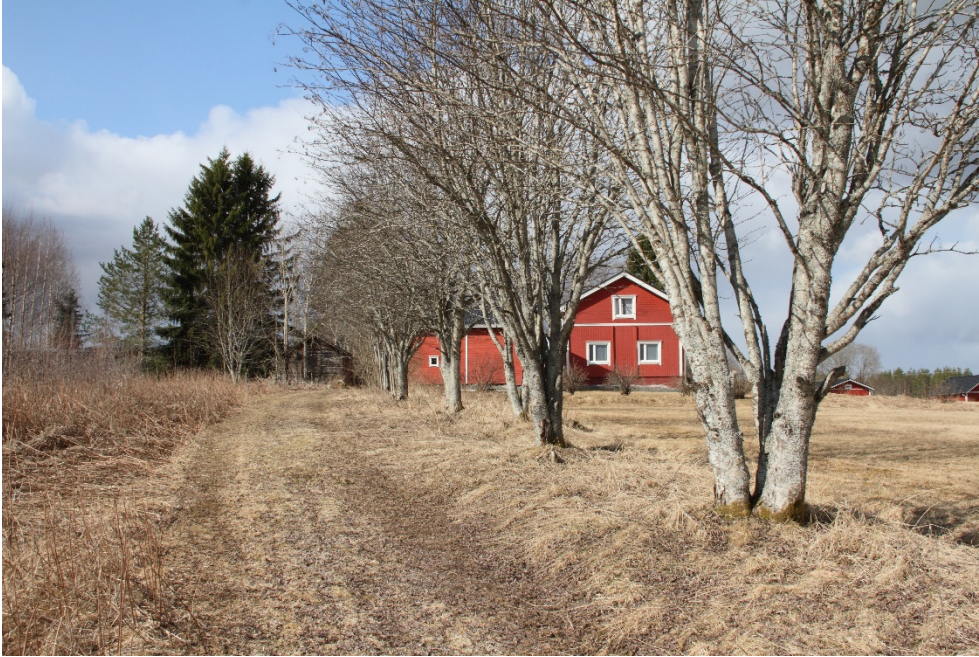
Kuva 67. Södervikin asuinrakennus pihapiireineen.

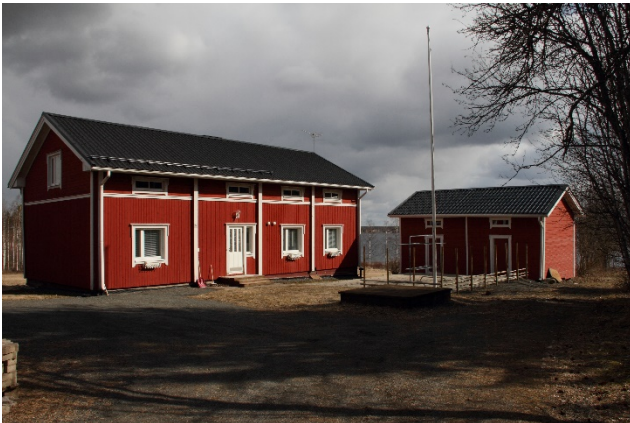
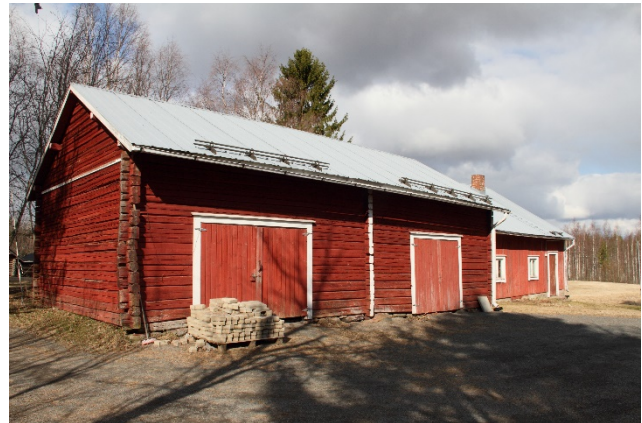
Kuvat 68 ja 69. Vasemmalla Södervikin asuinrakennus ja uudempaa rakennuskantaa edustava piharakennus. Oikealla pihapiirissä sijaitseva vanha riihi.

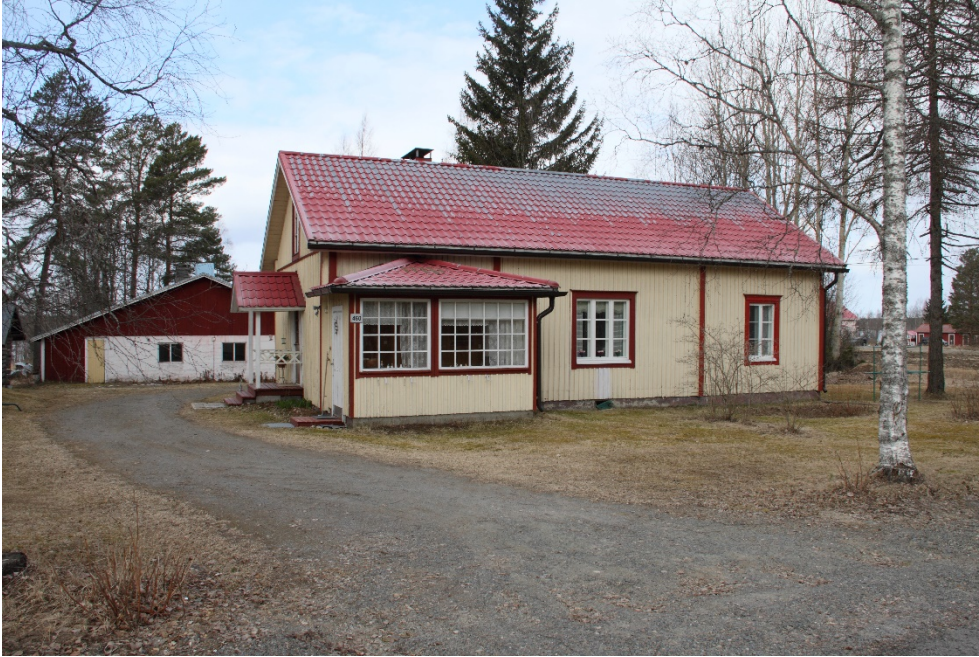
Kuva 70. Kohde pihapiireineen kuvattuna Sääksjärventieltä.

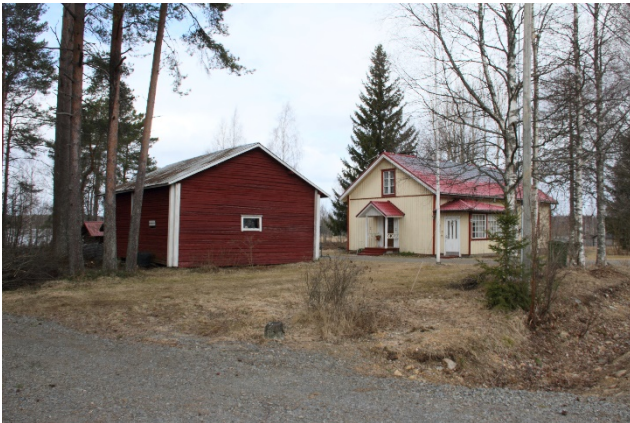
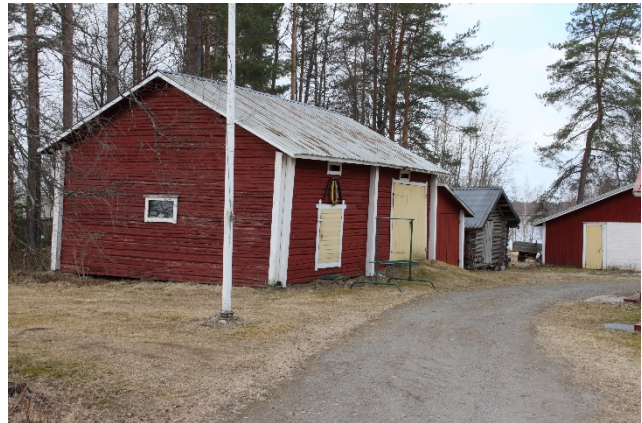
Kuvat 71 ja 72. Kohde pihapiireineen kuvattuna Sääksjärventieltä

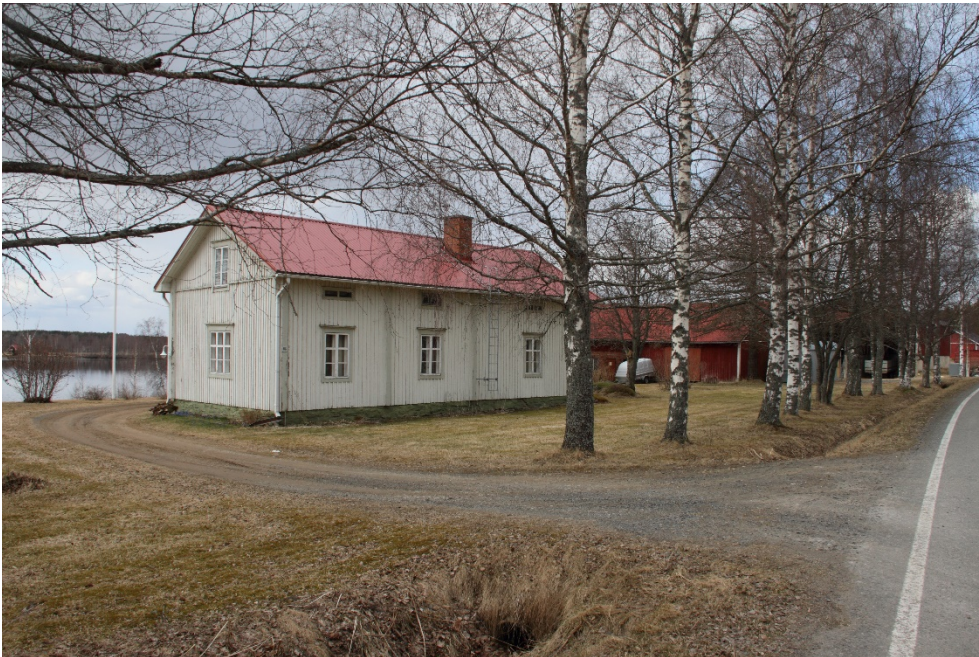
Kuva 73. Kohde pihapiireineen kuvattuna Vanhanpihantieltä.

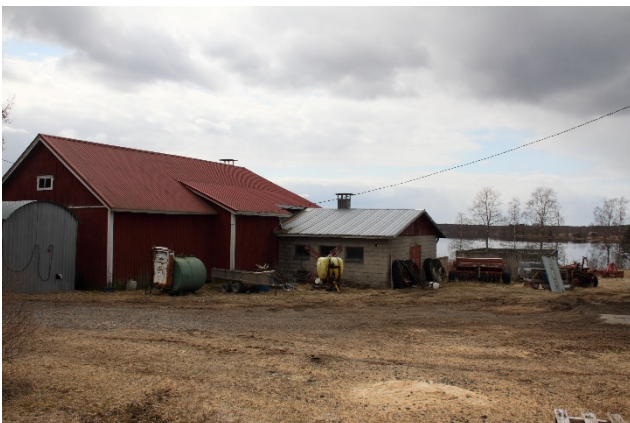
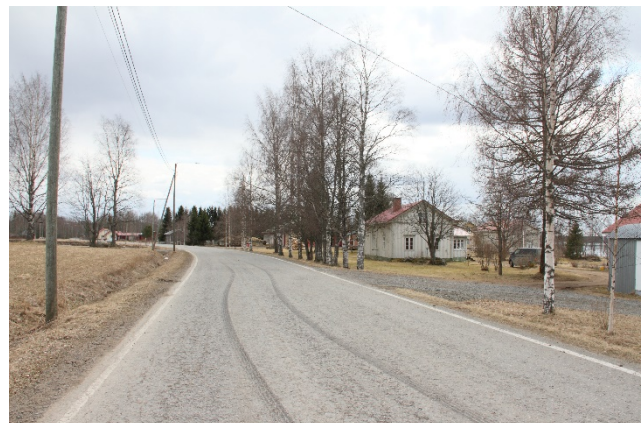
Kuvat 74 ja 75. Vasemmalla kohteen pihapiiriä, oikealla näkymä Vanhanpihantieltä.

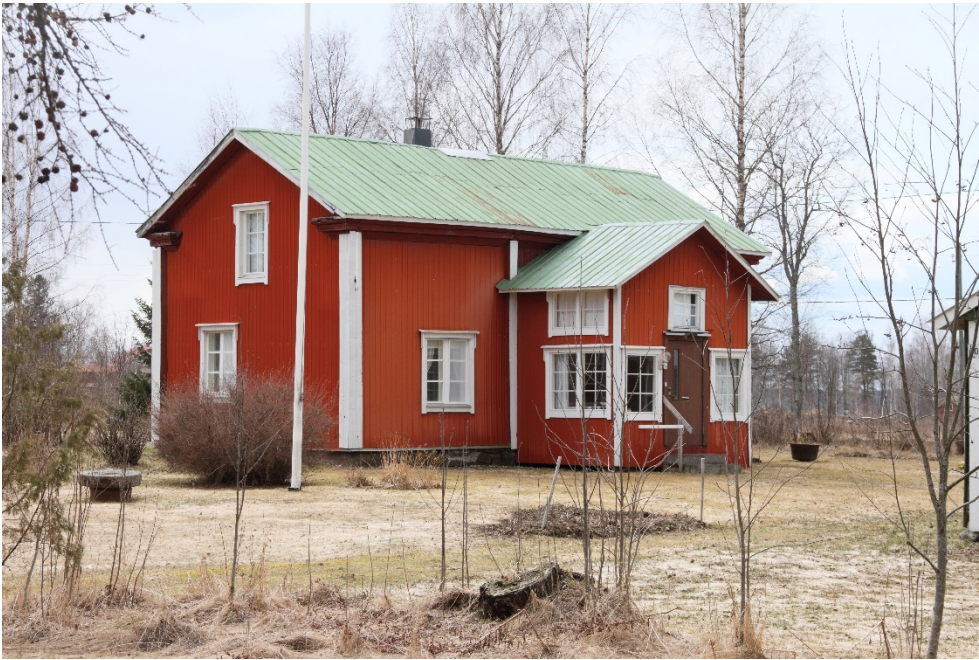
rakennus	asuinrakennus
nykyinen käyttö	asuinrakennus?
alkuperäinen käyttö	asuinrakennus
rakennusaika	1800-luvun loppu – 1920-luku
suunnittelija	
kerrosluku	1½
perustus	muurattu luonnonkivistä
runko	hirsi, pitkänurkka
kattomuoto	satula
vesikate (materiaali, väri)	profiilipelti, vihreä
vuoraus	pystypeiterimalauditus
väritys (seinät, listat)	punainen, listoitukset ja ikkunankarmit valkoiset.
erityispiirteet (kuisti, ikkunat...)	2-jakoiset, 6- ja 4-ruutuiset ikkunat. Osa ikkunoista on uusittu. Pitkien hirsien päät kote-loitu, kissanpenkeiksi kääntyvä kattolista muodostaa niihin päädyissä kapiteelit.
kunto	hyvä

Kuva 76. Rantalampi kuvattuna pihan puolelta.

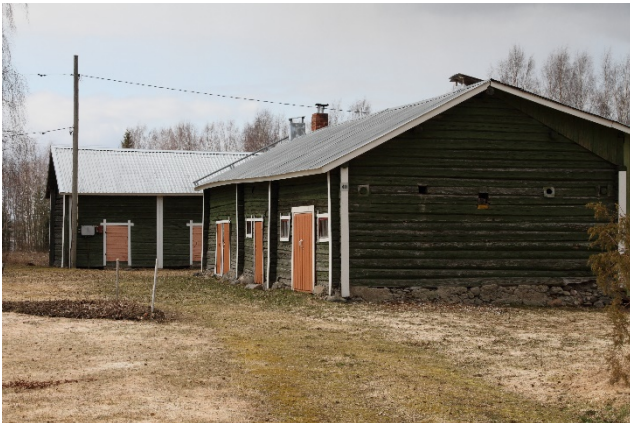
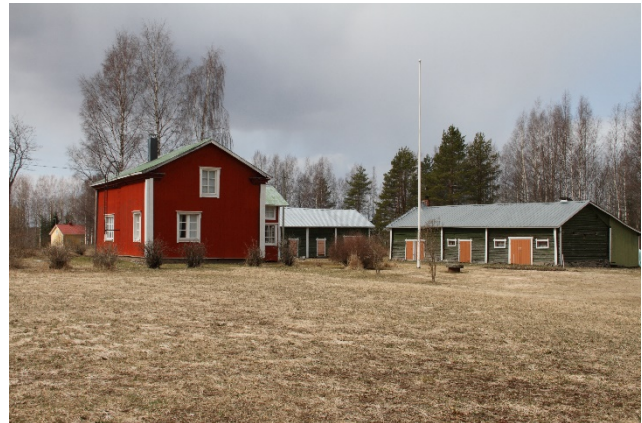
Kuvat 77 ja 78. Vasemmalla kohteen pihapiirissä sijaitsevat ulkorakennukset, oikealla pihapiiri kuvattuna Vanhanpihantieltä.

Kohde sijaitsee Vanhanpihantiellä, lähellä Sääksjärven rantaa ja Porasenjoen suuta, järven itä puolella Tilan rekisterinimi on Lisä-Ranta. Pihapiirin etelä - länsipuolella peltomaisemaa. Itäpuolella kulkee Vanhanpihantie ja pohjoispuolella Porasenjoki. Vanhanpihantiellä tontin rajalla sijaitsee koivuja. Pihapiirissä sijaitsee pie-nehkö maatalon asuinrakennus, karjarakennus ja ulkorakennus, jotka on rakennettu n. 1800-luvun lopussa - 1920-luvulla. Pihassa on lisäksi vanha myllynkivi.

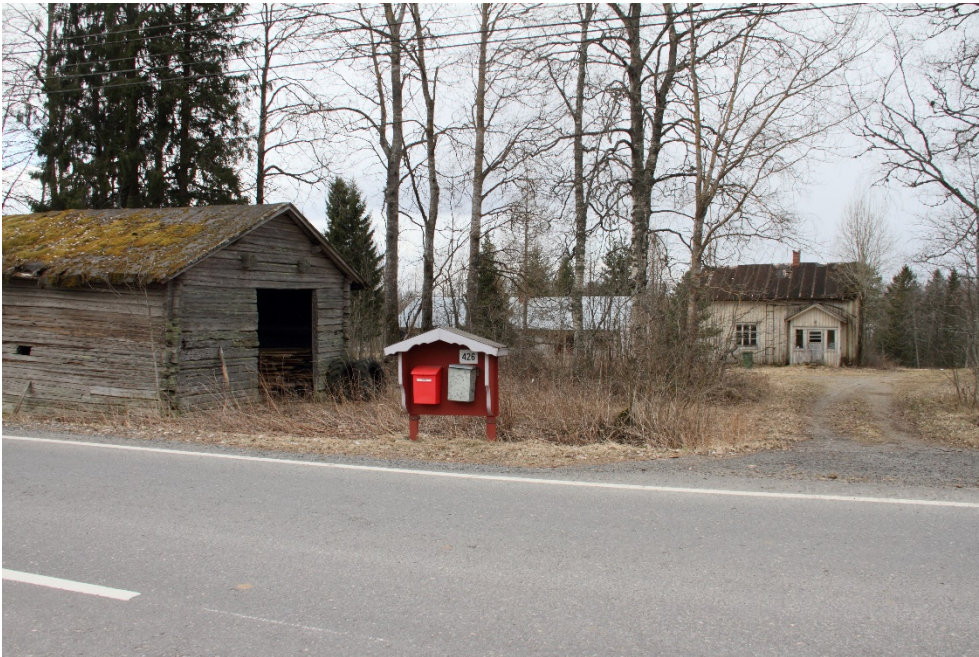
rakennus	asuinrakennus
nykyinen käyttö	asuinrakennus, tyhjillään
alkuperäinen käyttö	asuinrakennus
rakennusaika	1918
suunnittelija	
kerrosluku	1
perustus	betoni
runko	hirsi, pitkänurkka
kattomuoto	satula
vesikate (materiaali, väri)	huopa, alla päre
vuoraus	pystypeiterimalauditus
väritys (seinät, listat)	keltainen, listoitukset valkoiset. Inventointihetkellä maalipinnan väri rapistunut vaikeasti tunnistettavaksi
erityispiirteet (kuisti, ikkunat...)	ikkunat 3-jakoisia, 9-ruutuisia, kuistin yhteydessä yksiruutuiset ikkunat.
kunto	huono

Kuva 79. Kohde pihapiireineen kuvattuna Sääksjärventieltä.

Joel Lassilan talo pihapiireineen on inventoitu vuosien 2005-2006 maakuntainventoinnin yhteydessä. Kohteella on vähäistä maisemallista merkitystä osana Sääksjärventien nauha-asutusmuodostelmaa. Kohteen pihapiirissä sijaitsevalla vanhalla karjasuojalla on maisemallista merkitystä Sääksjärventien reunassa sijaitsevana vanhana maaseutuleimaisena rakennuksena. Kohteella on paikallista asuinhistoriallista merkitystä sen ollessa yksi tarkastelualueen kantatiloista.

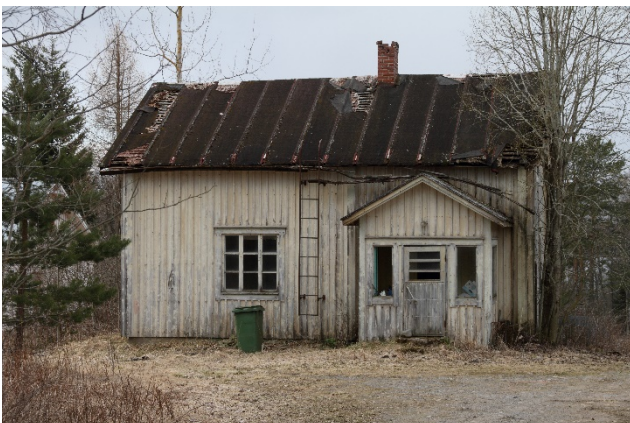
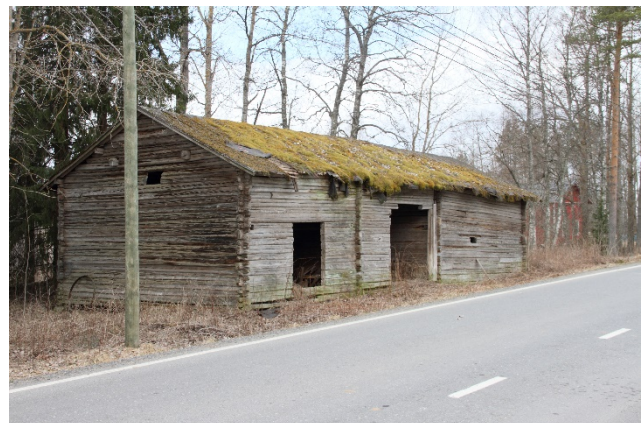
Kuvat 80 ja 81. Vasemmalla asuinrakennus, oikealla Sääksjärventien varrella sijaitseva vanha karjarakennus.

Kohde sijaitsee Sääksjärventien varrella, lähellä Sääksjärven itärantaa, mäellä, josta viljelyspellot laskevat järveen. Pihapiiriä rajaa idästä Sääksjärventie, jonka varrella rakennuskanta sijaitsee nauhamaisena ketjuna. Kohde koostuu 1930-luvulla rakennetusta asuinrakennuksesta, Sääksjärventien varrella sijaitsevasta vanhasta karja- varistorakennuksesta sekä uudemmasta, mahdollisesti 1930-luvulta peräisin olevasta navetta/tallirakennuksesta. Vanhan rakennuksen takana sijaitsee uudempi, tiilinen asuinrakennus n. 1970-luvulta, jolle kuljetaan vanhan rakennuksen pihapiirin läpi. Tilan rekisterinimi on Keski-Korpela ja se on yksi alueen kantatiloista.

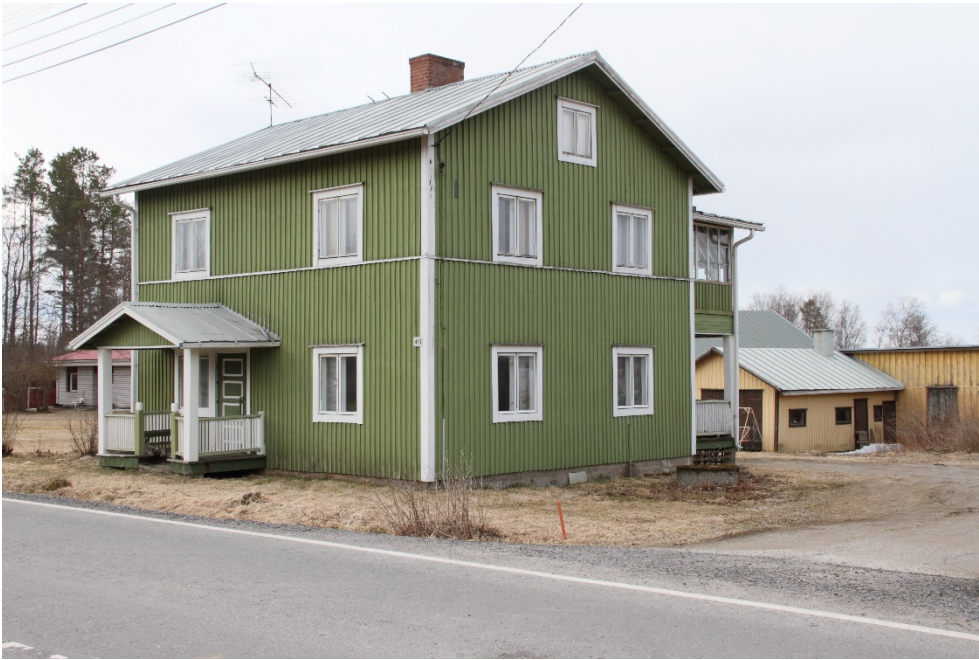
rakennus	asuinrakennus
nykyinen käyttö	asuinrakennus
alkuperäinen käyttö	asuinrakennus
rakennusaika	1948
suunnittelija	
kerrosluku	2
perustus	betoni
runko	hirsi, pitkänurkka
kattomuoto	satula
vesikate (materiaali, väri)	saumattu palapelti
vuoraus	pystypeiterimalauditus
väritys (seinät, listat)	vihreä, listoitukset valkoiset.
erityispiirteet (kuisti, ikkunat...)	ikkunat 2-jakoiset, pihan puolella avokuisti, jonka päällä toisessa kerroksessa umpiparveke.
kunto	kohtalainen

Kuva 82. Kohde kuvattuna Sääksjärventieltä.

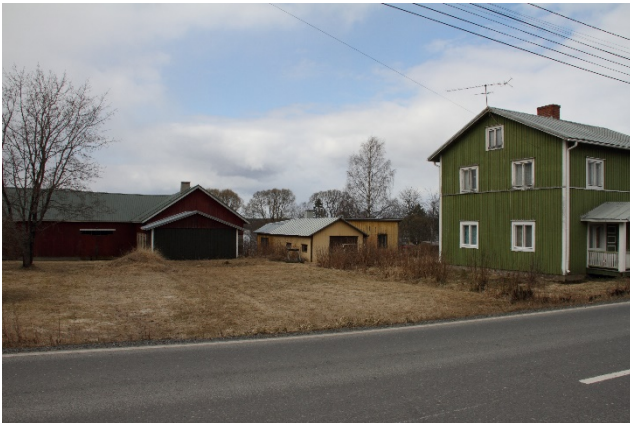
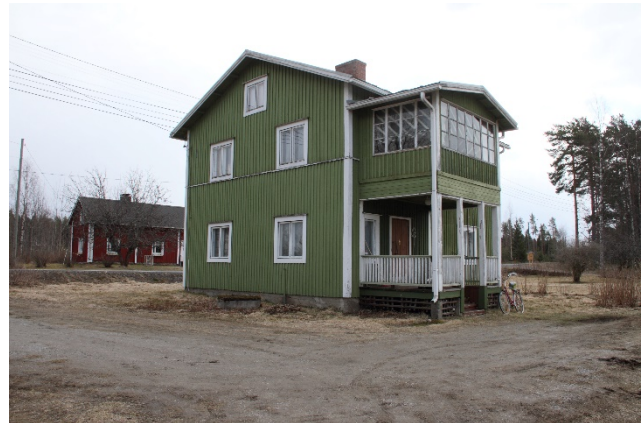
Kuvat 83 ja 84. Vasemmalla kohde pihapiireineen kuvattuna Sääksjärventieltä, oikealla asuinrakennus kuvattuna pihapiirin puolelta.

Kohde sijaitsee Sääksjärventien varrella. Pikku-Mäki on lohkottu Mäen kantatilasta ja rakennusrekisterin mukaan nykyinen asuinrakennus on valmistunut vuonna 1948. Pikku-Mäki on osa Sääksjärventien nauhamaista rakennuskantaa. Kohteen molemmilla puolilla sijaitsevat asuinrakennukset ovat uudempia, pohjoispuolen tontti oli alkujaan Mäen kantatila.

Pikku-Mäen asuinrakennus on säilynyt hyvin rakennusajankohdan mukaisena. Pihapiirissä sijaitsee 1970-luvun lopulla valmistunut talousrakennus.

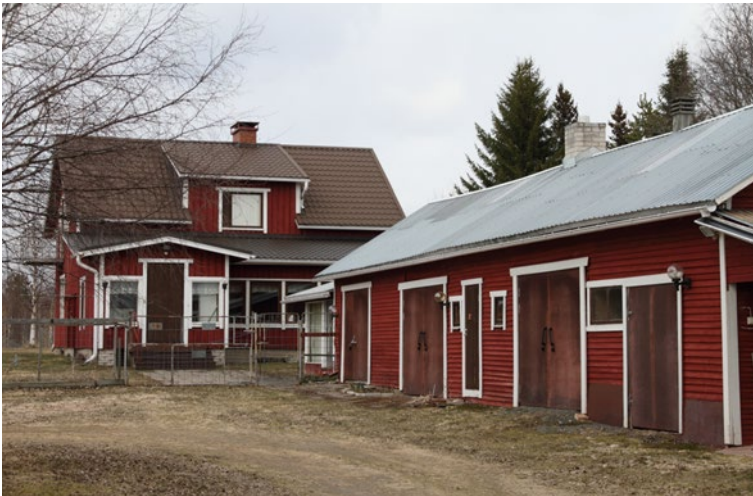
*Kuva 85. Niementie 32.*

Niementien 32 (934-403-1-95) asuinrakennus on jälleenrakennuskauden puurakenteinen tyyppitalo vuodelta 1949. Punaiseksi maalattu rakennus on pystyvuorattu ja listoitus on valkoinen. Ikkunat ja ovet on uusittu. Rakennuksen vesikatto on uusittu ja rakennusta on laajennettu alkuperäisen kuistin vierestä. Tien ja asuintalon väliin sijoittuu tiehen nähden poikittainen talousrakennus. Talousrakennus vaikuttaa asuinrakennusta nuoremmalta ja se on saattanut alkujaan olla navetta tai konehalli. Se on vaakavuorattu ja punaiseksi maalattu.

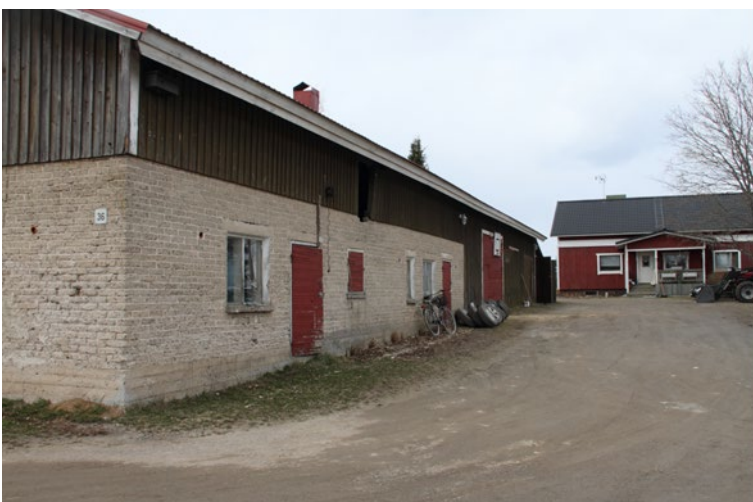
Niementie 36 (934-403-1-129) on alkujaan ollut Puunappa -niminen talo, vaikka nykyisin Puunappa on sen pohjoispuolisen talon kiinteistön nimenä. Mittasuhteidensa perusteella asuinrakennus on alueen muita asuinrakennuksia vanhempi, mutta rakennukseen on tehty monia muutoksia, joiden takia rakennuksen alkuperäinen ulkoasu ja ikä ei enää ole hahmotettavissa. Rakennus- ja huoneistorekisterissä ei ole kohteen tietoja. Ikkunat ja ovet on uusittu ja sisäänkäynnin yhteyteen on rakennettu avokuisti. Rakennuksen asuinkerros vaikuttaa lisälämpöeristetyltä. Julkisivut on pystyvuoratut. Ullakkokerroksen seinän alaosassa on leveä valkoinen vaakalistoitus. Asuinrakennus on maalattu punaiseksi ja listoitus on valkoinen. Tien ja asuintalon väliin sijoittuu tiehen nähden poikittainen talousrakennus. Talousrakennuksen eteläpäädyssä on sementtitiiliraikenteinen entinen navetta ja rankorakenteisessa pohjoispäädyssä on varastotilaa. Navetan yläosa ja pohjoispääty on pystypeiterimavuorattuja ja vihreäksi maalatut. Ovet ovat punaisia. Ikkuna- ja oviaukot on holvattu betonipalkeilla. Osa sementtitiilistä on hapertunut ja eteläpäädyssä on nähtävissä murtumia. Entistä navettaa käytetään kuitenkin edelleen tallina.

*Kuva 86. Niementie 36*

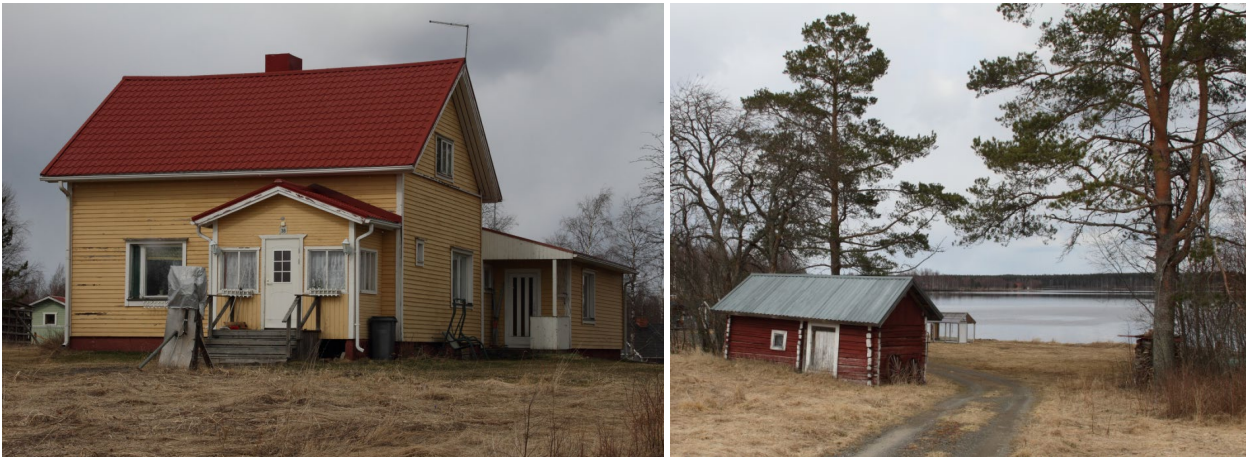
Kuva 87. Niementie 38.

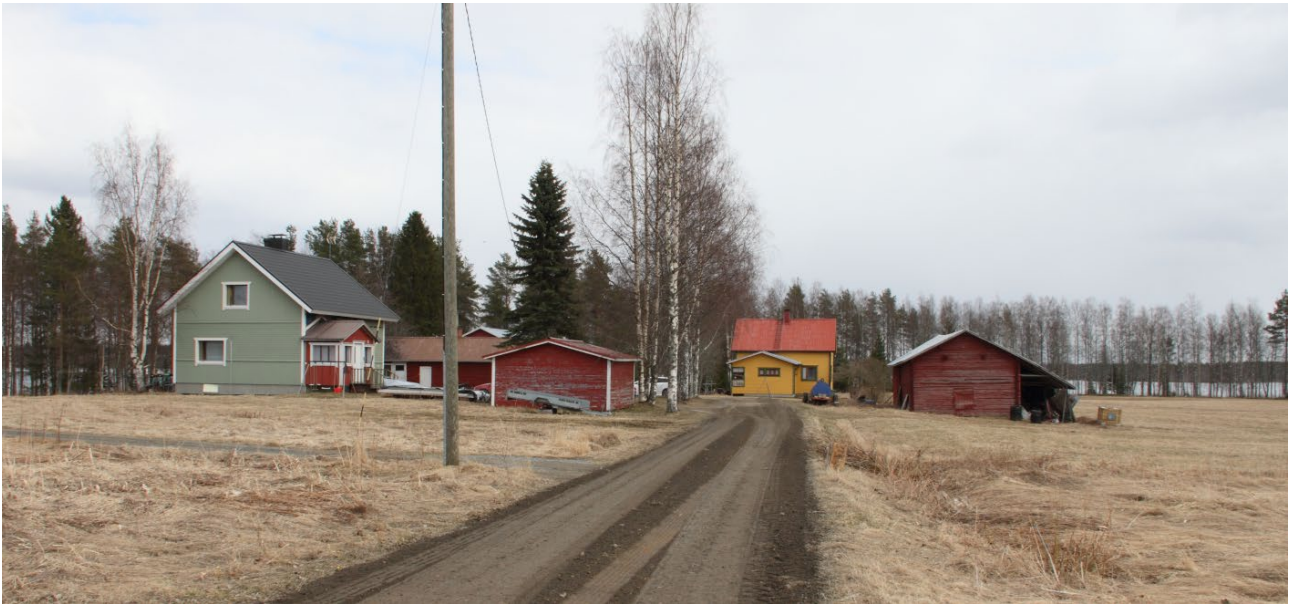
Niementien 44 (934-403-1-56) asuinrakennus on jälleenrakennuskauden puurakenteinen tyyppitalo vuodelta 1953. Rakennuksen ulkovooraus on äskettäin uusittu. Seinien alaosa on pystyvuorattu, keskiosa vaakavuorattu ja yläosa pystyvuorattu. Talo on maalattu vaalean vihreäksi. Myös katto ja ikkunat on uusittu. Alkuperäistä umpikuistia ei ole vielä maalattu, vaan se on punainen. Lisäksi pihapiirissä on puurakenteisia talousrakennuksia 1950-60-luvuilta.

Kuva 88. Niementie 44 ja 47.
